# LINEA FERROVIARIA MILANO - NAPOLI NODO DI FIRENZE - PENETRAZIONE URBANA LINEA AV

Passante AV

## POZZO COSTRUTTIVO E DI VENTILAZIONE NORD Relazione di monitoraggio

COMMESSA	LOTTO	FASE	ENTE	TIPO	DISCIPLINA	PROGR.	REV.
NF1W	00	E	ZZ	RH	GN1100	001	A

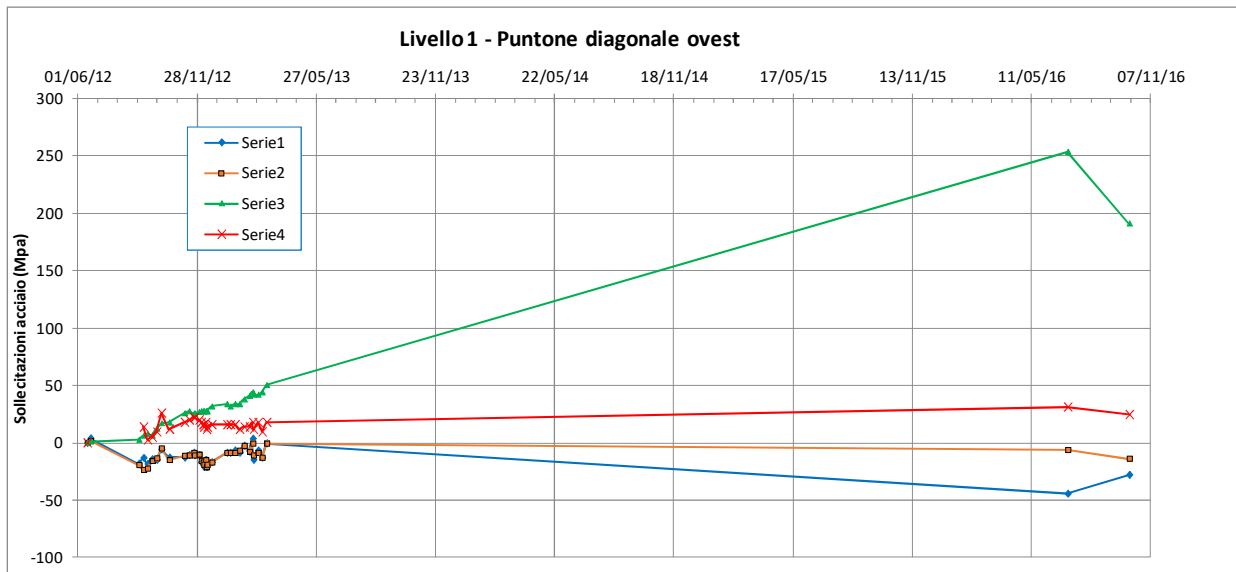
figura 7.3: Puntone diagonale ovest – diagramma delle sollecitazioni dei singoli strain gauge

Lo strain gauge 03 presenta valori di epsilon, nel grafico tradotti nelle corrispondenti sollecitazioni, che non risultano congruenti nell’ambito della sezione in quanto appaiono ben distanti dal soddisfare il principio della conservazione delle sezioni piane su cui si basano le analisi di progetto. Questo sensore, risultato a seguito della ispezione fortemente interessato da ruggine in corrispondenza dei punti di saldatura, è stato successivamente sostituito. Al riguardo si nota tuttavia che già dal dicembre 2012 sembra presentare tracce del successivo distacco dai valori di deformazione letti dagli altri sensori nella sezione.

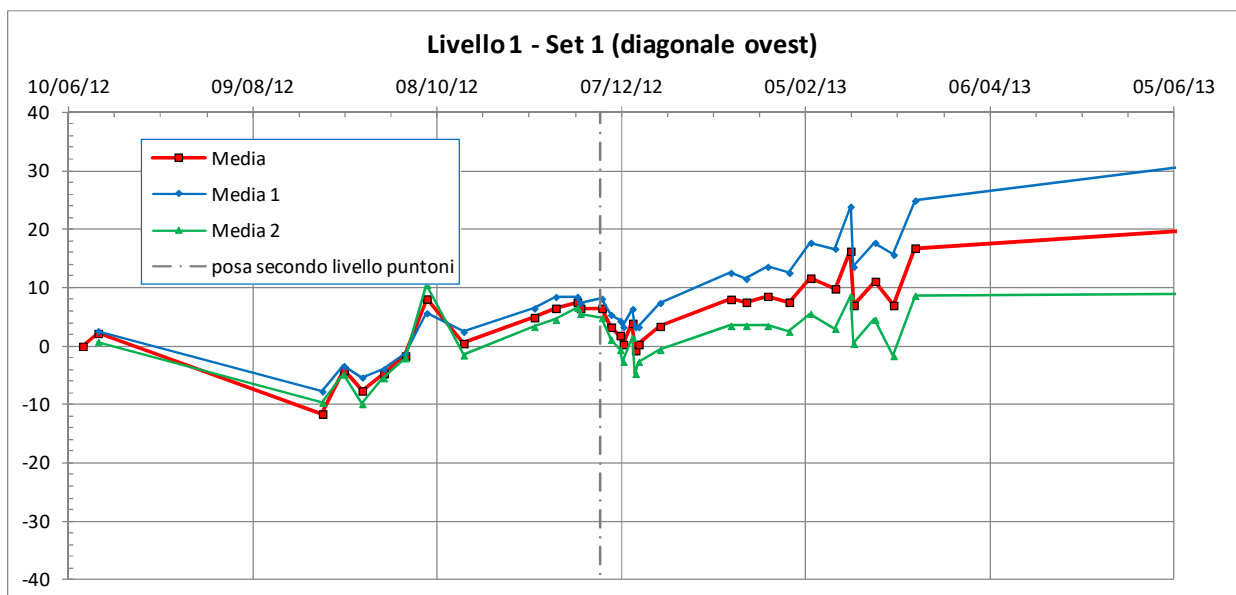
figura 7.4: Puntone diagonale ovest – Medie valutate sui 4 sensori e sulle coppie di sensori

I diagrammi della figura 7.4 mostrano un andamento fra loro coerente delle tre medie fino al dicembre 2012, dopo di che divergono sensibilmente. Ciò si ritiene attribuibile al difetto riscontrato poi nel sensore 03 e che ha portato alla sua sostituzione.

Si nota altresì che dopo un andamento iniziale di aumento della compressione nel contrasto, a partire dalla fine di settembre 2012 si ha una inversione della tendenza tanto che i grafici terminano in zona di trazione. Ciò appare spiegabile per il concomitante effetto di due cause: da una parte la ridotta entità delle spinte reali, a causa della presenza dei trattamenti colonnari nel terreno a monte dei diaframmi, dall'altra la variazione di temperatura che, come risulta dalle parallele misure termometriche in corrispondenza dei sensori 01 e 03, si è abbassata fino ad oltre 30° centigradi al di sotto del valore rilevato al momento della effettuazione della misura di zero nel dicembre 2012 rimanendo poi costantemente al di sotto di tale valore iniziale di almeno una quindicina di gradi. L'accorciamento conseguente del contrasto, unito ad un impedimento alla contrazione prodotto dal pur modesto vincolo prodotto dal peso proprio del contrasto stesso può avere dato luogo alla leggera tensione registrata. Ovviamente tale considerazione si riferisce in particolare al diagramma individuato come "Media 2" in quanto, come si è già detto, la media e la Media 1 sono inficiate dal non corretto funzionamento del sensore 03. Questo effetto di trazione viene ulteriormente incrementato dopo la posa e l'entrata in funzione del secondo livello di contrasto in quanto il procedere dello scavo tende a fare gravare la sia pur ridotta spinta del terreno sul contrasto più basso alleggerendo l'azione su quello superiore.

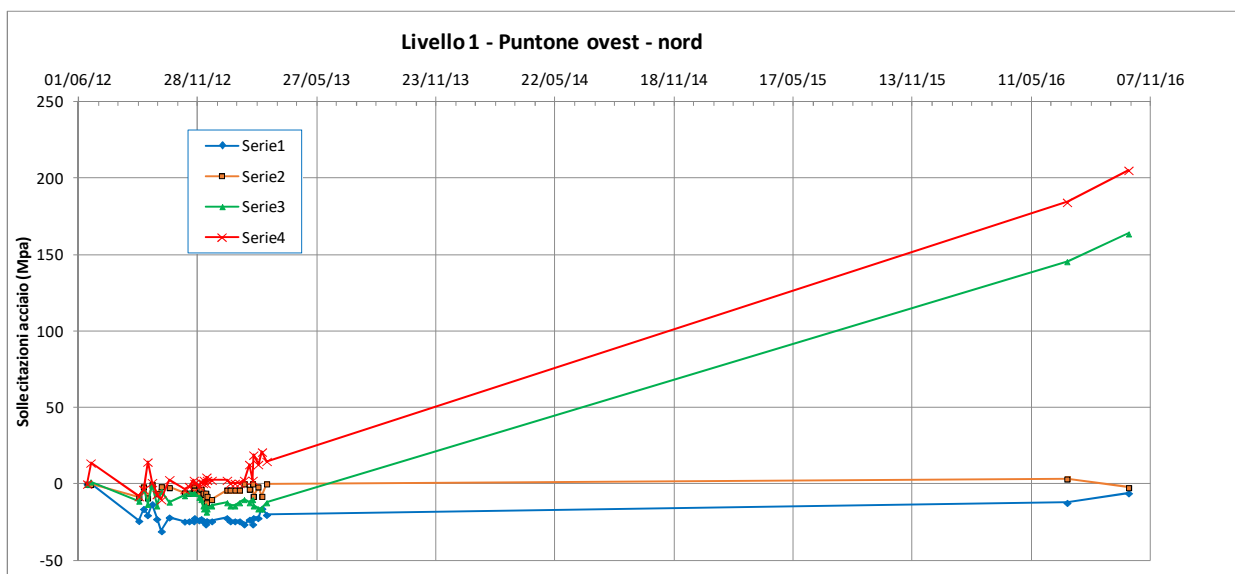
**figura 7.5: Puntone ovest – estremità nord - diagramma delle sollecitazioni dei singoli strain gauge**

In questo caso si riscontra che ben due sensori, entrambi posizionati sulla piattabanda inferiore, presentano valori di deformazione, qui tradotta in sollecitazione, non compatibili con un possibile stato tensionale reale. Entrambi i sensori sono stati sostituiti.

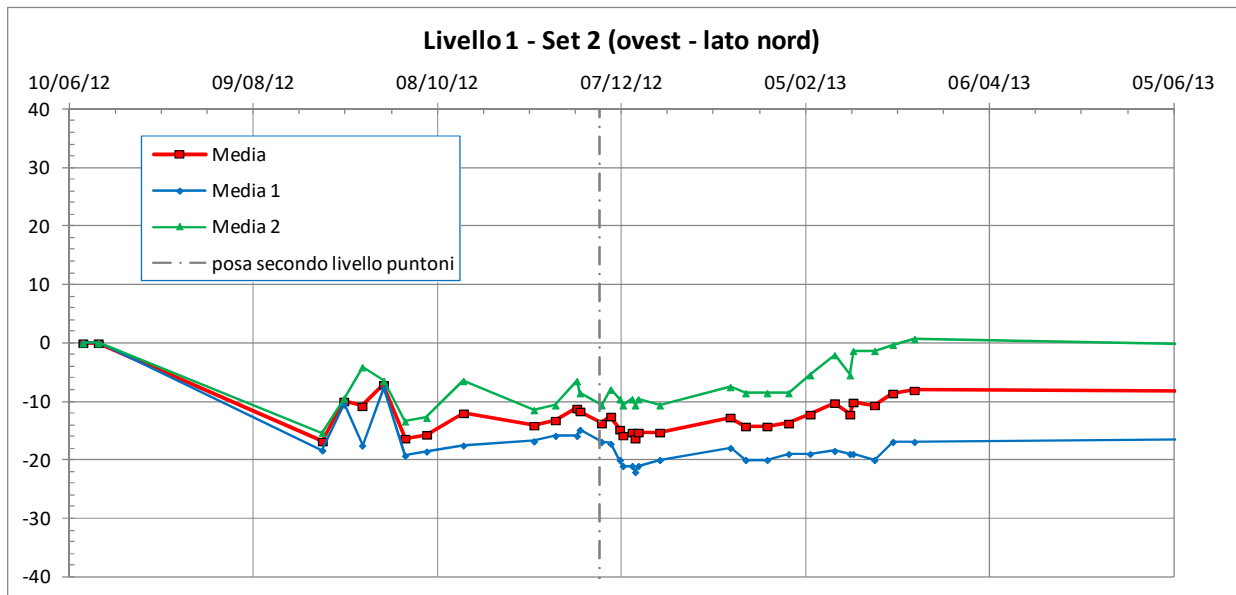
*figura 7.6: Puntone ovest – estremità nord - Medie valutate sui 4 sensori e sulle coppie di sensori*

In questo caso le sollecitazioni restano costantemente di compressione, anche se si attenuano nel tratto terminale dei diagrammi. Questa riduzione della compressione può dipendere, come accennato nel paragrafo precedente, ad una riduzione della spinta sul contrasto superiore una volta che entra in funzione il contrasto sottostante.

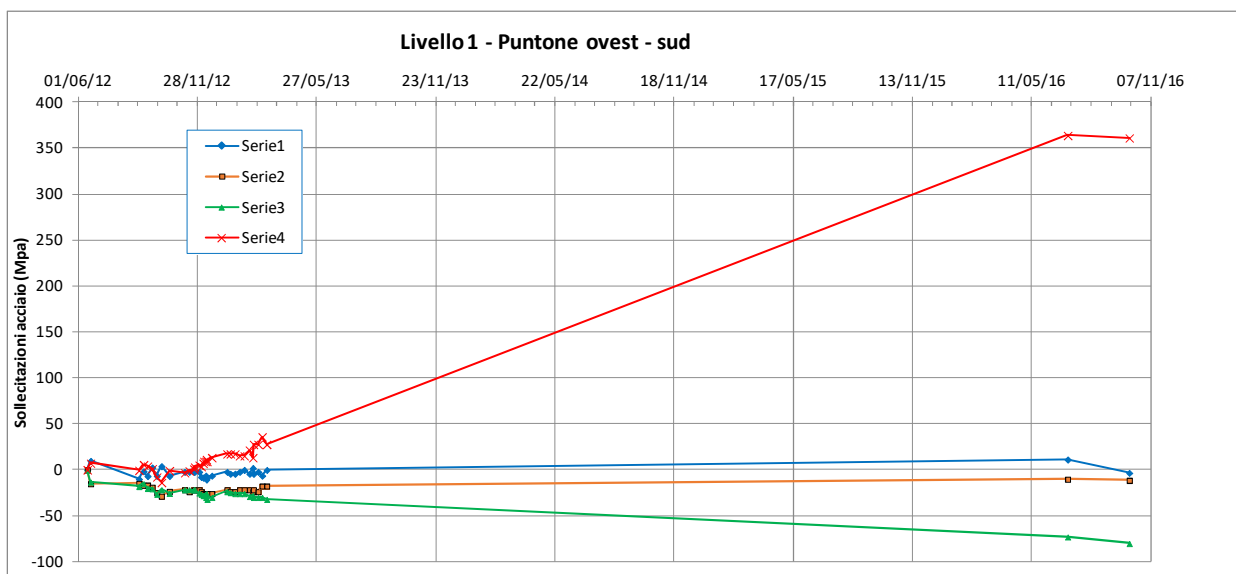
*figura 7.7: Puntone ovest – estremità sud - diagramma delle sollecitazioni dei singoli strain gauge*

Dalla figura si evidenzia come il sensore 04 risulti evidentemente incoerente nei valori misurati nel corso dello stato di consistenza. Si è anche in questo caso riscontrato un problema di ruggine in corrispondenza dei punti di saldatura ed è stato sostituito. Dall’andamento del diagramma a partire dalla fine del novembre 2012 si può ipotizzare che già in detta fase fossero iniziati fenomeni di attacco della ruggine.

E’ stato inoltre sostituito il sensore 03, anche se forniva dati coerenti, in quanto accidentalmente danneggiato nel corso dell’attività di ripristino.

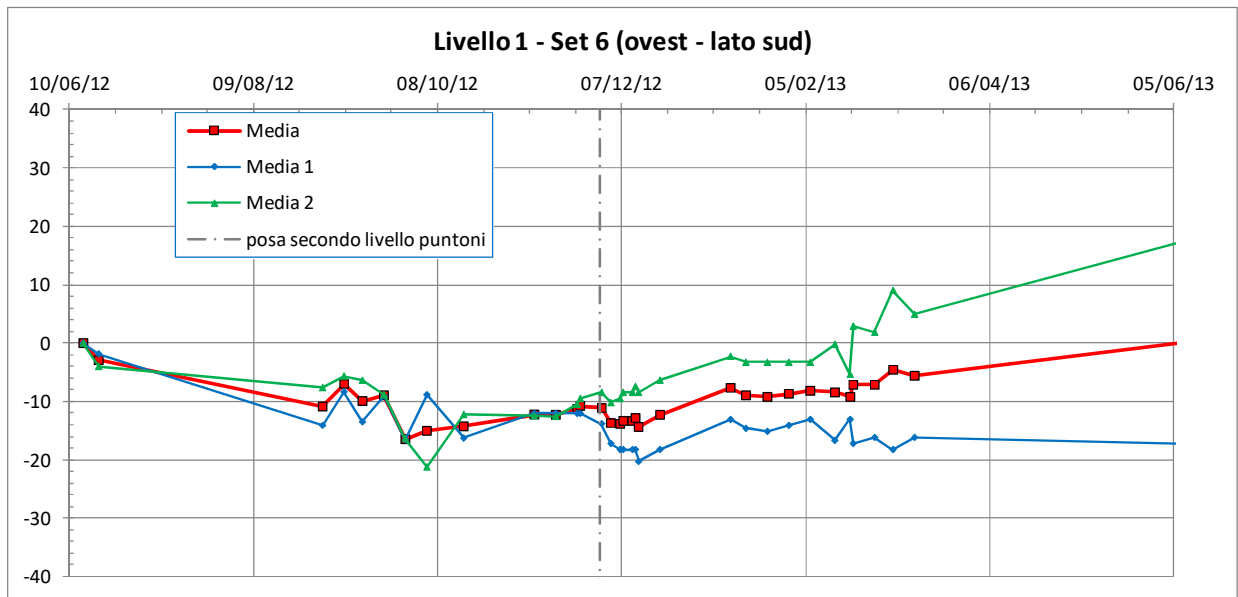
*figura 7.8: Puntone ovest – estremità sud - Medie valutate sui 4 sensori e sulle coppie di sensori*

L’andamento delle medie sembra confermare l’ipotesi che a partire dal mese di dicembre 2012 le misure sul sensore 04 siano affette da errore; infatti a partire da tale momento le tre medie divergono, con la Media 2 che si sviluppa verso la zona della trazione a differenza della Media 1 che rimane su valori di compressione pressoché costanti.

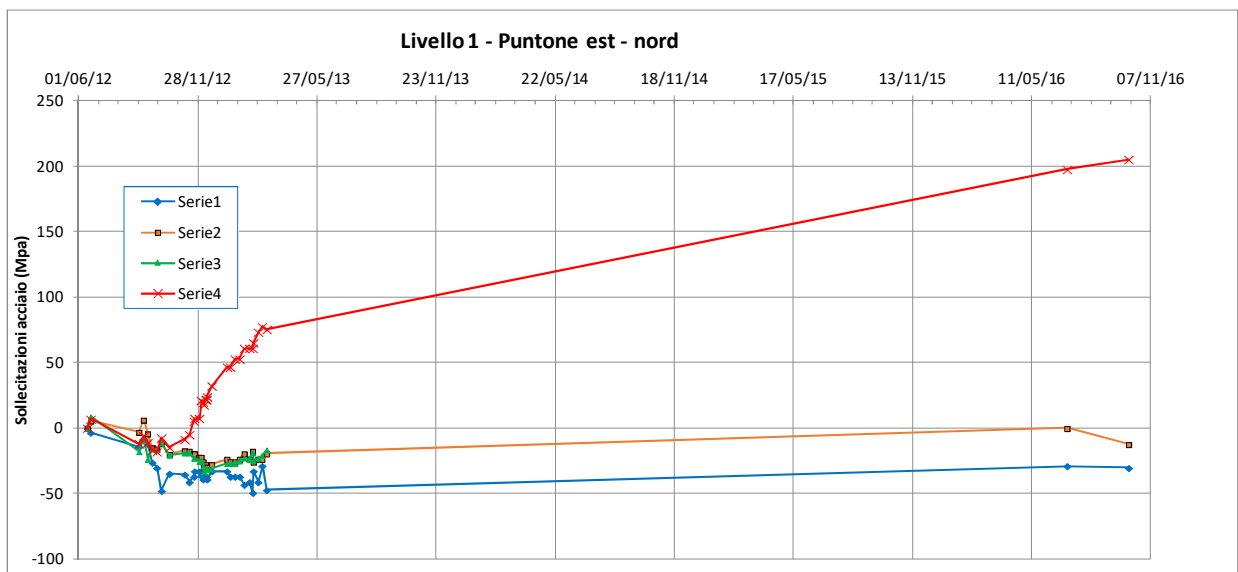
*figura 7.9: Puntone est – estremità nord - diagramma delle sollecitazioni dei singoli strain gauge*

Dalla figura si evidenzia la deviazione del grafico relativa al sensore 04, poi sostituito, già a partire dalla fine di novembre 2012.

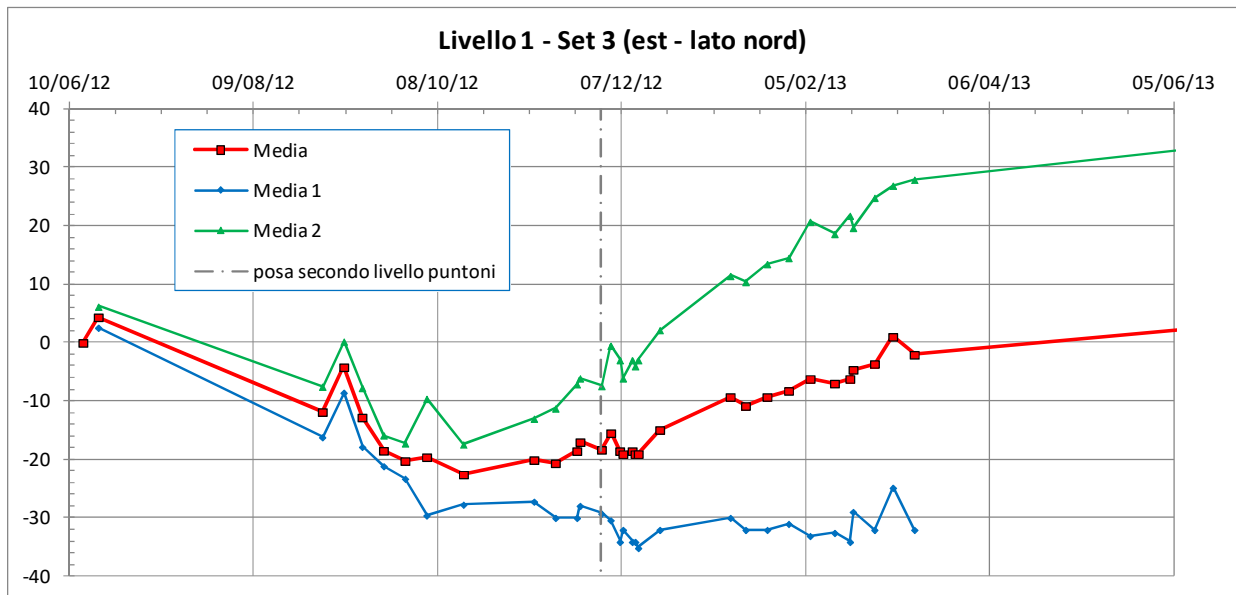
figura 7.10: Puntone est – estremità nord - Medie valutate sui 4 sensori e sulle coppie di sensori

L’andamento delle medie conferma il cattivo funzionamento del sensore 04 a partire dal novembre 2012. Si farà pertanto riferimento alla sola Media 2 al fine di stabilire la continuità delle misure.

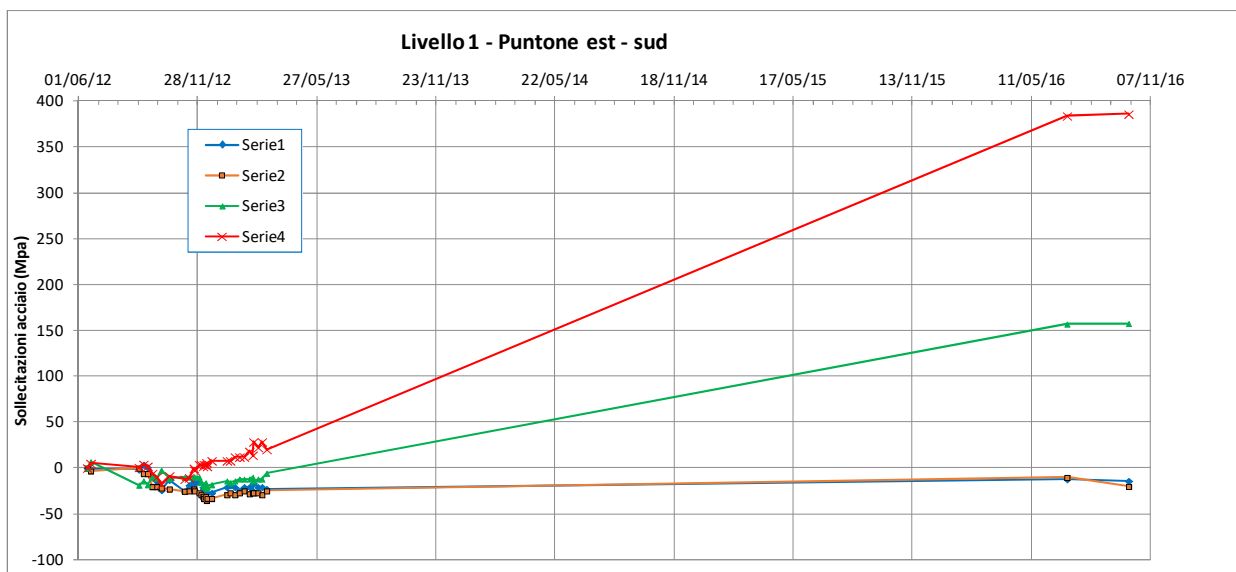
figura 7.11: Puntone est – estremità sud - diagramma delle sollecitazioni dei singoli strain gauge

I sensori 04 e 03 risultano entrambi danneggiati, il primo forse già a partire dalla fine del 2012.

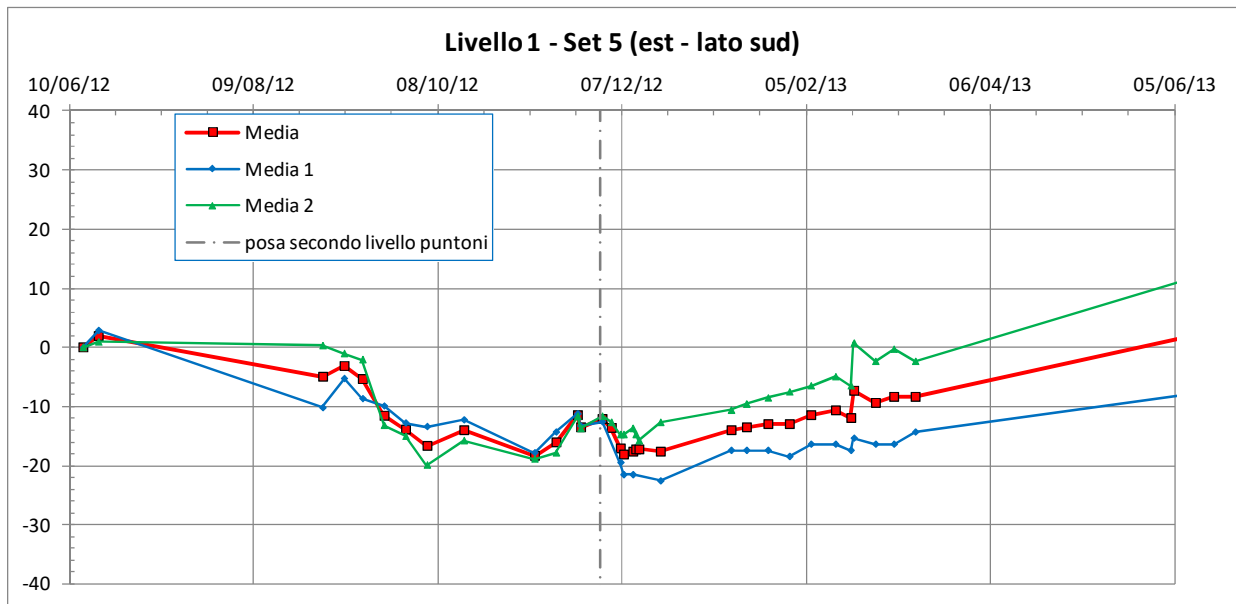
figura 7.12: Puntone est – estremità sud - Medie valutate sui 4 sensori e sulle coppie di sensori

La Media 1 risulta più attendibile della Media 2 che, come si evinceva dalla figura precedente, per effetto del sensore 04 divergeva precocemente verso poco plausibili valori di trazione.

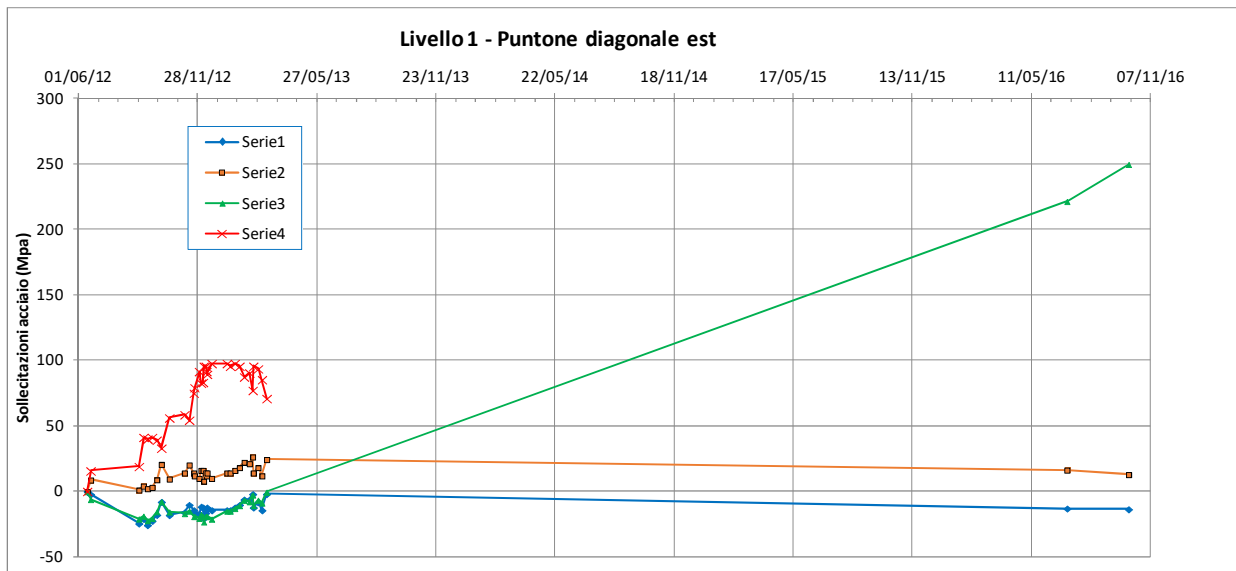
figura 7.13: Puntone diagonale est – diagramma delle sollecitazioni dei singoli strain gauge

Dal diagramma si evidenzia come il sensore 04 fin dall’origine presentasse misure distanti dalle previsioni. Il sensore 03 viceversa ha fornito risultati congruenti con quello dei sensori adiacenti nel periodo di misure attive ed è risultato danneggiato solo nel corso del recente stato di consistenza. Si fa presente che ai fini della determinazione delle medie si è fatto riferimento come valore di zero non alla prima serie di misure del 14/06/2012 ma alla successiva del 16/06/2012. Ciò in quanto il grosso salto presente fra la misura di zero e la successiva, prima ancora che fossero davvero iniziate le attività di scavo fanno ritenere possa trattarsi di una ancora non perfetto contatto fra la struttura di contrasto e la paratia di diaframmi.

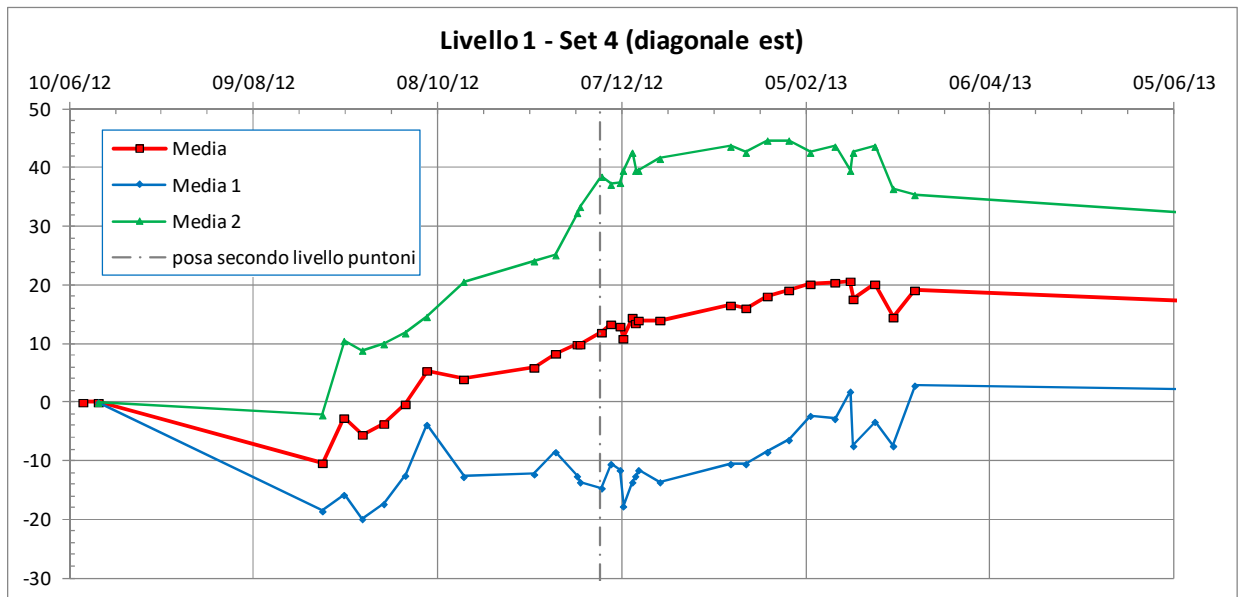
figura 7.14: Puntone diagonale est - Medie valutate sui 4 sensori e sulle coppie di sensori

Il grafico Media 2, per effetto del cattivo funzionamento del sensore 04, e di conseguenza anche la media dei 4 sensori, risultano non compatibili con la situazione reale a differenza della Media 1, basata sui sensori 01 e 03 che, tranne forse nell’ultima parte del diagramma, fornisce valori credibili e coerenti con quelli riscontrati nelle altre sezioni.

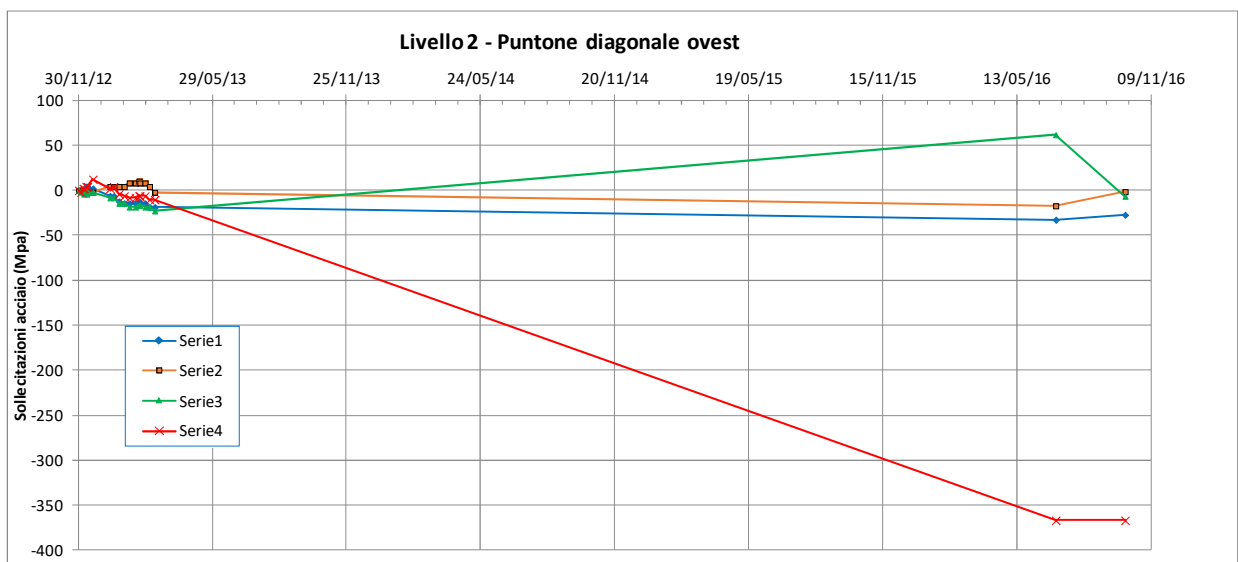
figura 7.15: Puntone diagonale ovest – diagramma delle sollecitazioni dei singoli strain gauge

Dalla figura risulta evidente il non funzionamento del sensore 04, risultato allo stato di consistenza affetto da problemi di ruggine nei punti di collegamento alla struttura. Viceversa il sensore 03, che ha presentato un andamento coerente nel corso della fase di attività delle misure, ha fatto registrare solo in concomitanza della misura del luglio 2016 un valore anomalo ed in controtendenza rispetto ai precedenti valori. Nella successiva

misura del 5 ottobre il valore misurato è risultato del tutto coerente con i rimanenti dati del medesimo sensore e degli altri funzionanti correttamente. Qui di seguito si riporta il grafico con i valori delle medie. Per facilitare il confronto con i dati relativi agli strain gauge del primo livello si è mantenuta la medesima scala grafica, e pertanto i grafici partono circa a metà dell'asse dei tempi.

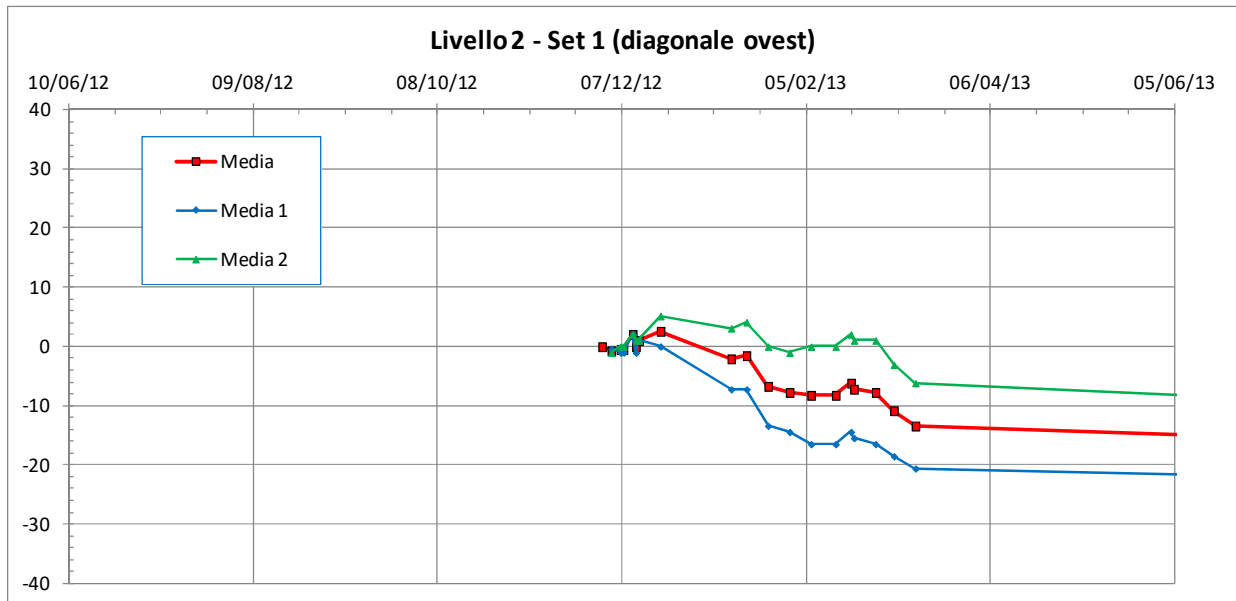
*figura 7.16: Puntone diagonale ovest – Medie valutate sui 4 sensori e sulle coppie di sensori*

Considerata la divergenza fra le diverse medie si farà riferimento alla sola Media 1, che non considera il sensore 04 sostituito a seguito del recente stato di consistenza, in quanto evidentemente più attendibile e congruente. Nell'ambito di tale media si è trascurata la misura anomala del luglio 2016.

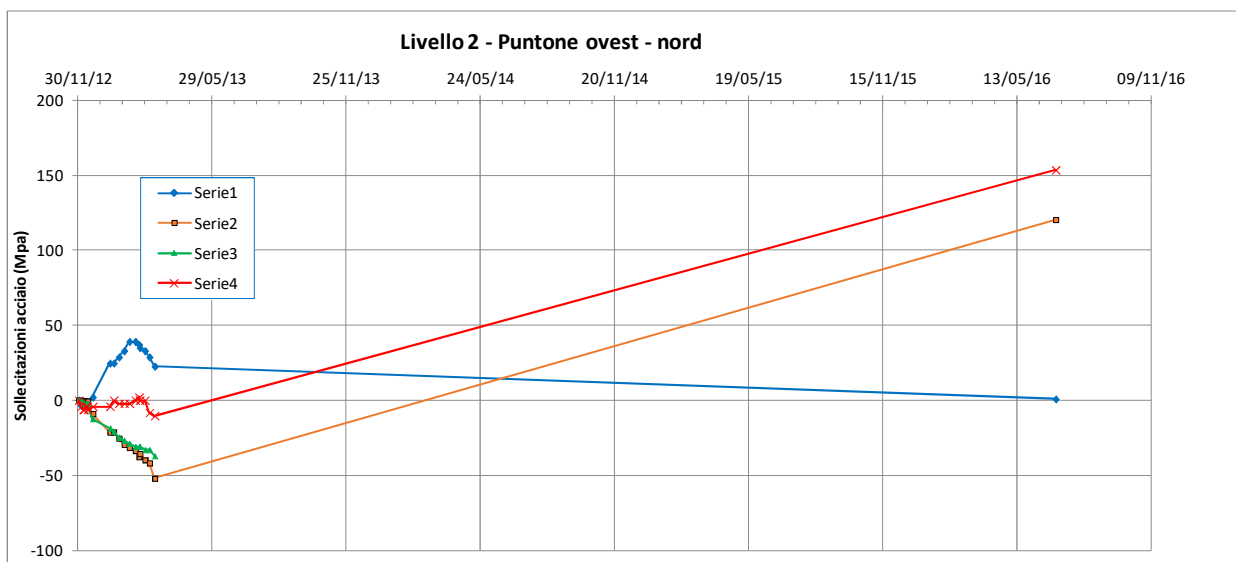
*figura 7.17: Puntone ovest – estremità nord - diagramma delle sollecitazioni dei singoli strain gauge*

I sensori 02 e 04 appaiono nel lungo termine danneggiati mentre le misure precedenti appaiono corrette. Lo stesso dicasi per il sensore 03 che però nel corso dell'ultimo stato di consistenza non ha fornito nessuna misura risultando pertanto danneggiato. Il sensore 01, pur presentando una misura corretta in concomitanza con lo

stato di consistenza del luglio 2016 presenta nel corso della fase attiva delle misure valori di trazione poco compatibili con le condizioni al contorno e con i valori rilevati nei rimanenti sensori.

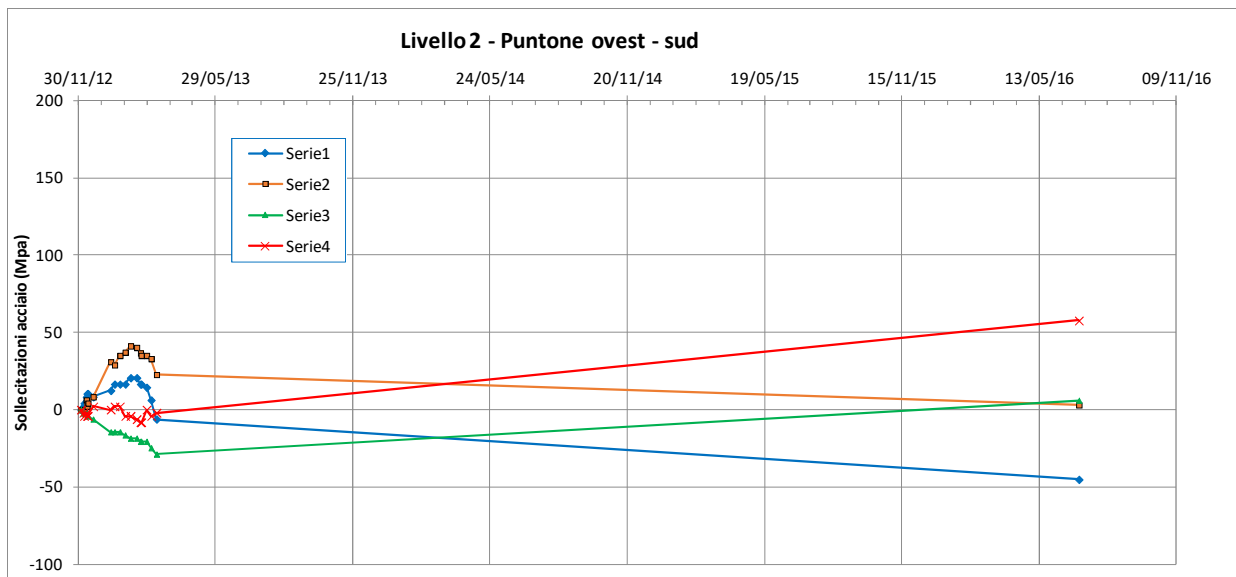
*figura 7.19: Puntone ovest – estremità sud - diagramma delle sollecitazioni dei singoli strain gauge*

La figura mostra come i risultati appaiano all’interno dei valori attesi anche se, nel lungo periodo presentano una evoluzione talvolta in controtendenza con gli andamenti precedenti.

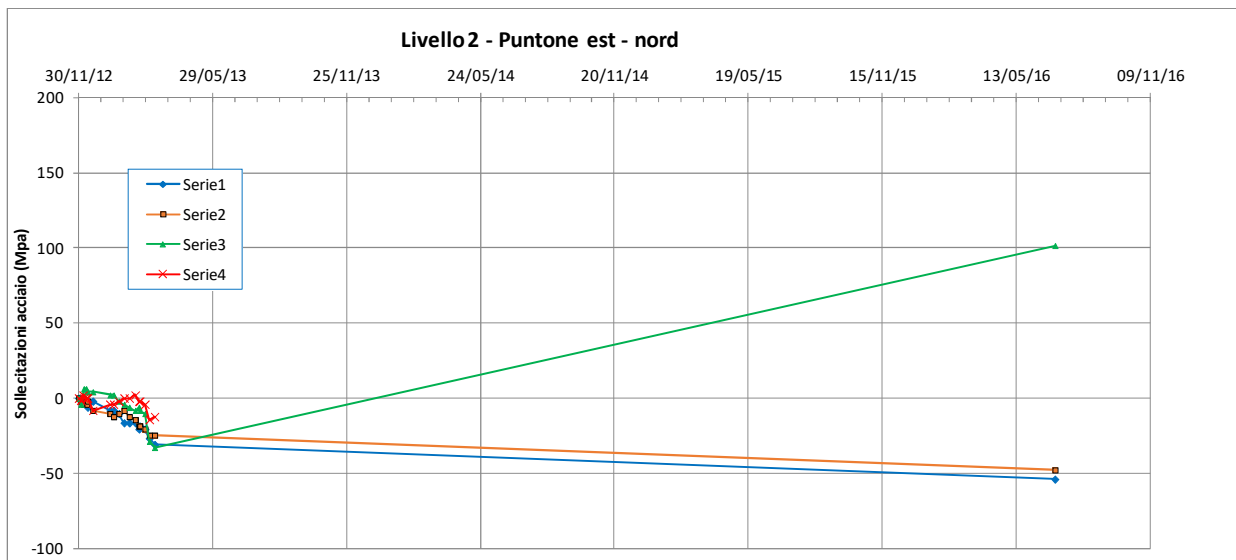
*figura 7.21: Puntone est – estremità nord - diagramma delle sollecitazioni dei singoli strain gauge*

Il sensore 03, che all'esame effettuato in loco per lo stato di consistenza non appariva affetto da problemi, presenta tuttavia una misura al luglio 2016 decisamente anomala e non congruente con gli altri valori registrati sulla medesima sezione. Si ritiene pertanto che vada anch'esso sostituito.

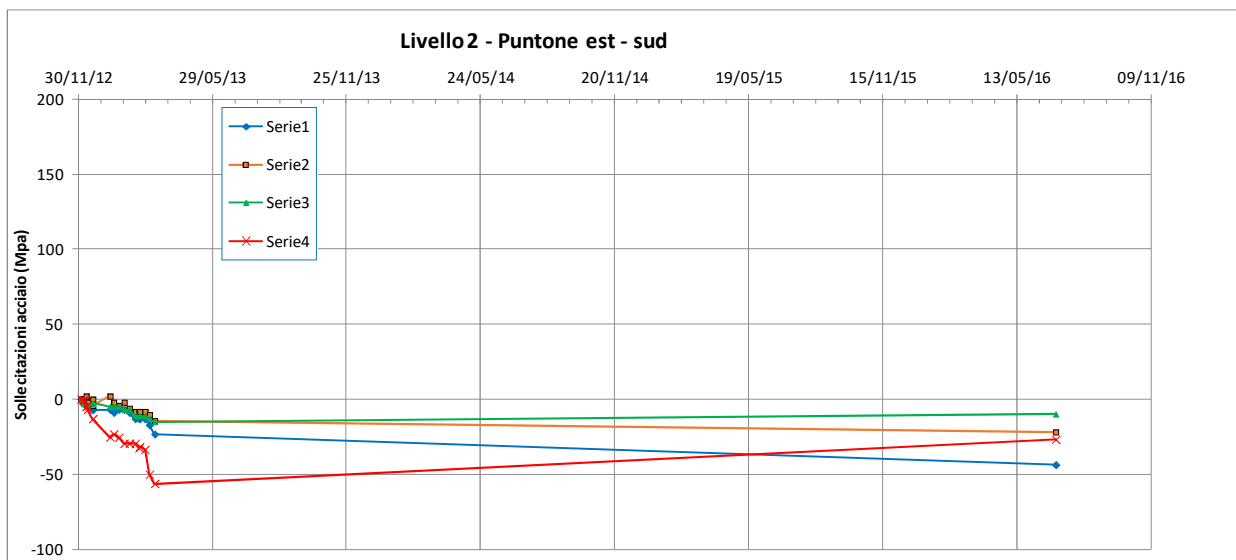
figura 7.23: Puntone est – estremità sud - diagramma delle sollecitazioni dei singoli strain gauge

I valori registrati appaiono tutti coerenti. Si fa presente che il sensore 03 è stato accidentalmente danneggiato mentre il sensore 04 è stato sostituito, presumibilmente erroneamente.
