# LINEA FERROVIARIA MILANO - NAPOLI NODO DI FIRENZE - PENETRAZIONE URBANA LINEA AV

Passante AV

## POZZO COSTRUTTIVO E DI VENTILAZIONE NORD Relazione di monitoraggio

COMMESSA	LOTTO	FASE	ENTE	TIPO	DISCIPLINA	PROGR.	REV.
NF1W	00	E	ZZ	RH	GN1100	001	A

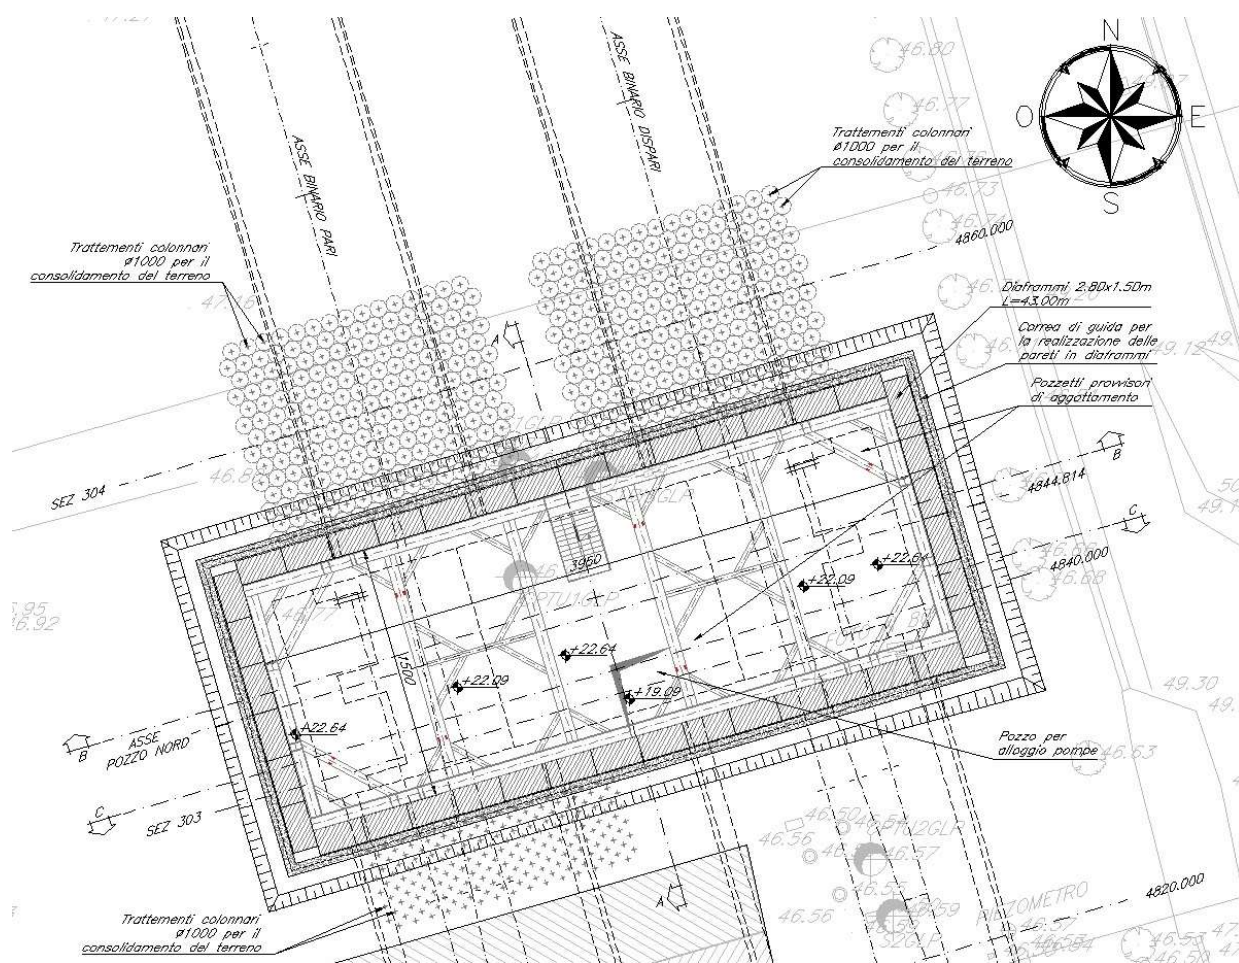
**figura 7.2: pianta pozzo nord con le aree trattate con elementi colonnari**

Questa configurazione reale produce certamente effetti molto diversi, e soprattutto fortemente disomogenei, rispetto alla configurazione di calcolo che cautelativamente trascura la presenza di questi consolidamenti ed ipotizza un contributo delle spinte uniforme lungo tutto il perimetro dell'opera.

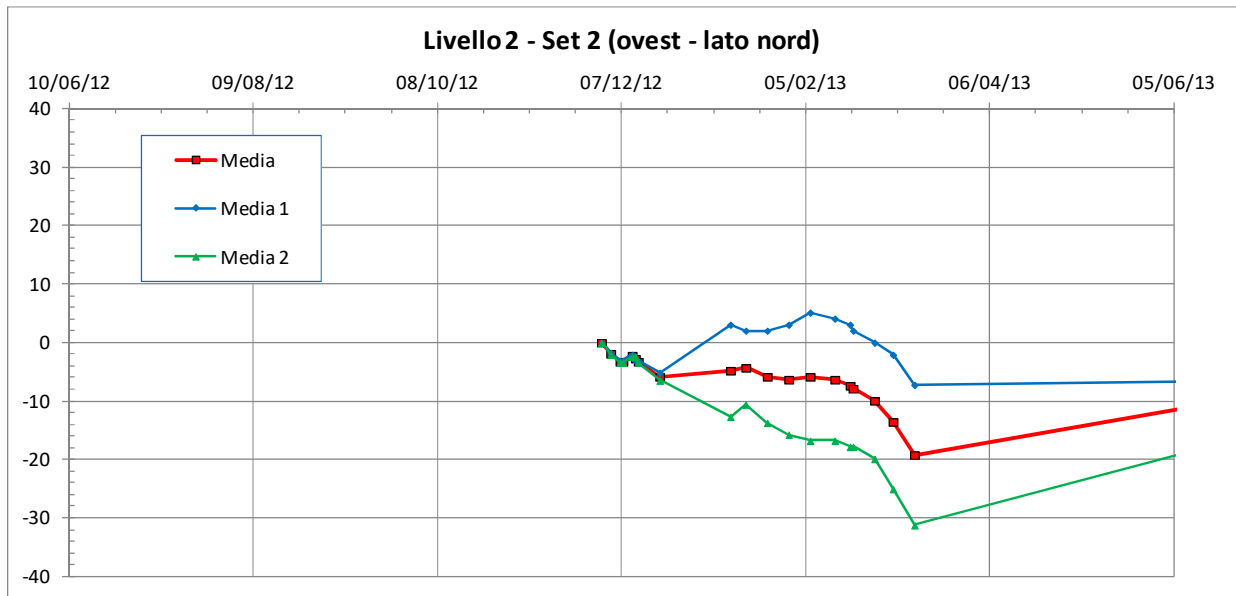
*figura 7.18: Puntone ovest – estremità nord - Medie valutate sui 4 sensori e sulle coppie di sensori*

I sensori 02 e 04 appaiono nel lungo termine danneggiati mentre le misure precedenti appaiono corrette. Lo stesso dicasi per il sensore 03 che però nel corso dell'ultimo stato di consistenza non ha fornito nessuna misura risultando pertanto danneggiato. Il sensore 01, pur presentando una misura corretta in concomitanza con lo

stato di consistenza del luglio 2016 presenta nel corso della fase attiva delle misure valori di trazione poco compatibili con le condizioni al contorno e con i valori rilevati nei rimanenti sensori.

Pertanto si ritiene di fare affidamento per tutta la fase precedente la sospensione dei lavori sui sensori 02, 03 e 04, e specificamente per determinare lo stato di compressione del contrasto sulla media basata sui sensori 02 e 04. Per lo stato sollecitazione attuale si farà riferimento ai valori di sforzo assiale rilevati sul medesimo contrasto in corrispondenza della estremità sud.

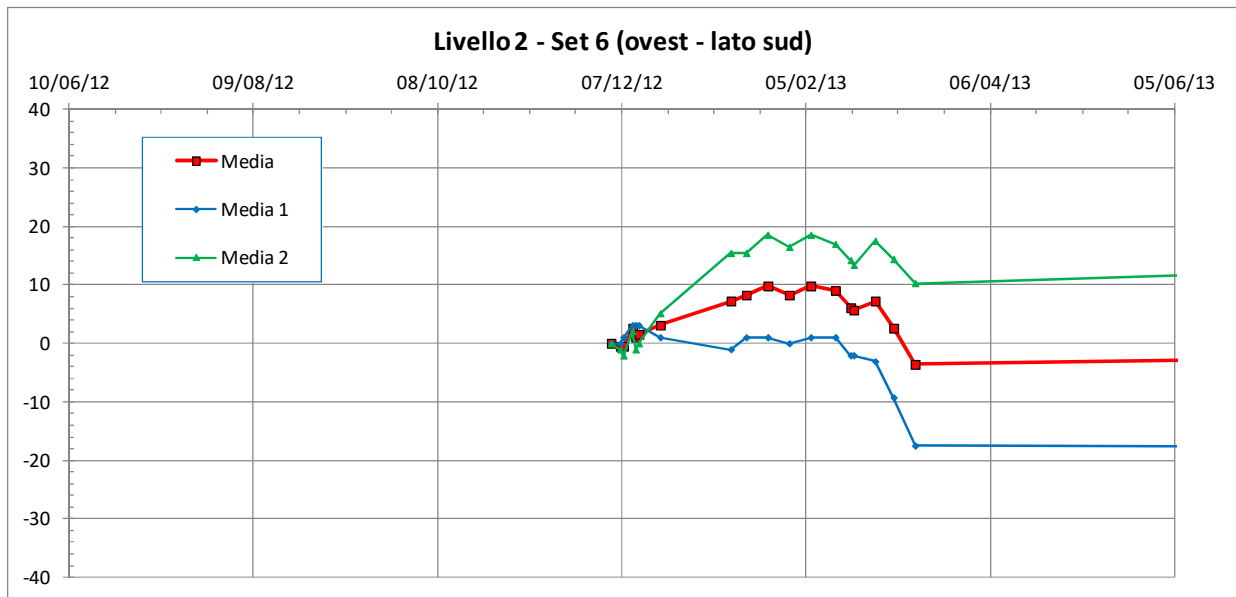
*figura 7.20: Puntone ovest – estremità sud - Medie valutate sui 4 sensori e sulle coppie di sensori*

Il grafico delle medie evidenzia la presenza di valori di trazione poco attendibili sulla diagonale 02-04. Pertanto per la continuità delle misure si farà riferimento ai valori che risultano dalla media dei sensori 01 e 03. Il corrispondente valore di compressione assiale si attribuirà anche ai sensori installati sulla sezione alla estremità nord del medesimo contrasto.

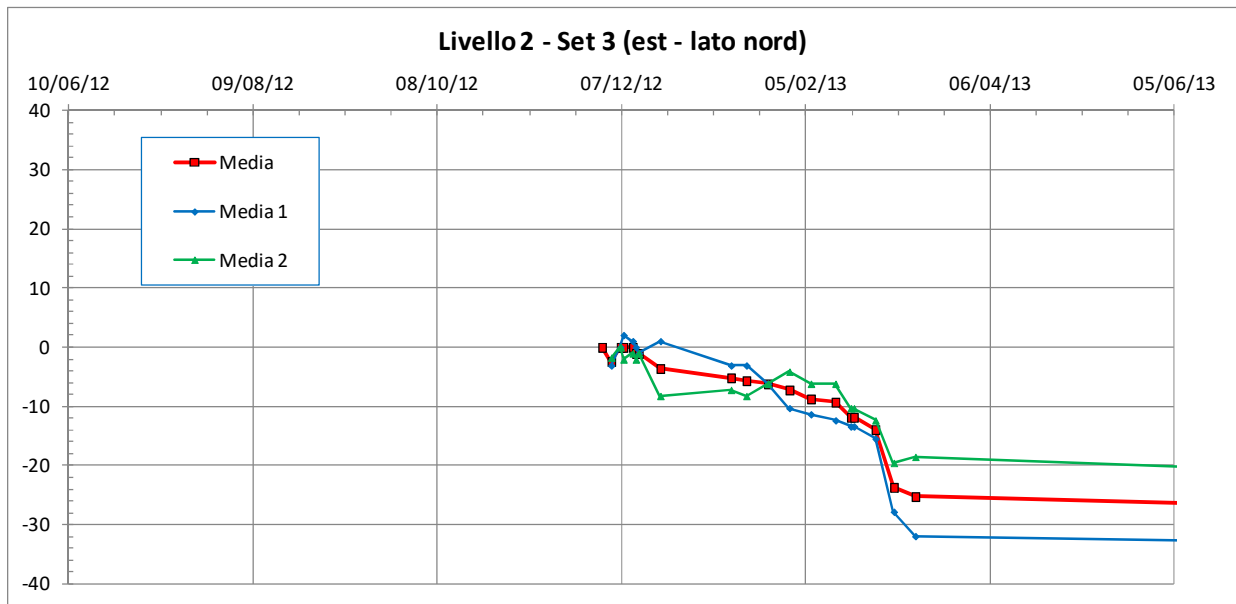
figura 7.22: Puntone est – estremità nord - Medie valutate sui 4 sensori e sulle coppie di sensori

Il sensore 04, che non ha presentato nel corso dell'attività di monitoraggio, alcuna anomalia, è risultato non leggibile nel corso dell'ultimo stato di consistenza. Il sensore 02, regolarmente funzionante durante tutta l'attività di monitoraggio, è stato invece sostituito in quanto è stato accidentalmente danneggiato.

Il sensore 03, che all'esame effettuato in loco per lo stato di consistenza non appariva affetto da problemi, presenta tuttavia una misura al luglio 2016 decisamente anomala e non congruente con gli altri valori registrati sulla medesima sezione. Si ritiene pertanto che vada anch'esso sostituito.

L’andamento delle medie conferma l’andamento congruente delle misure sui diversi sensori nel corso del periodo di attività.

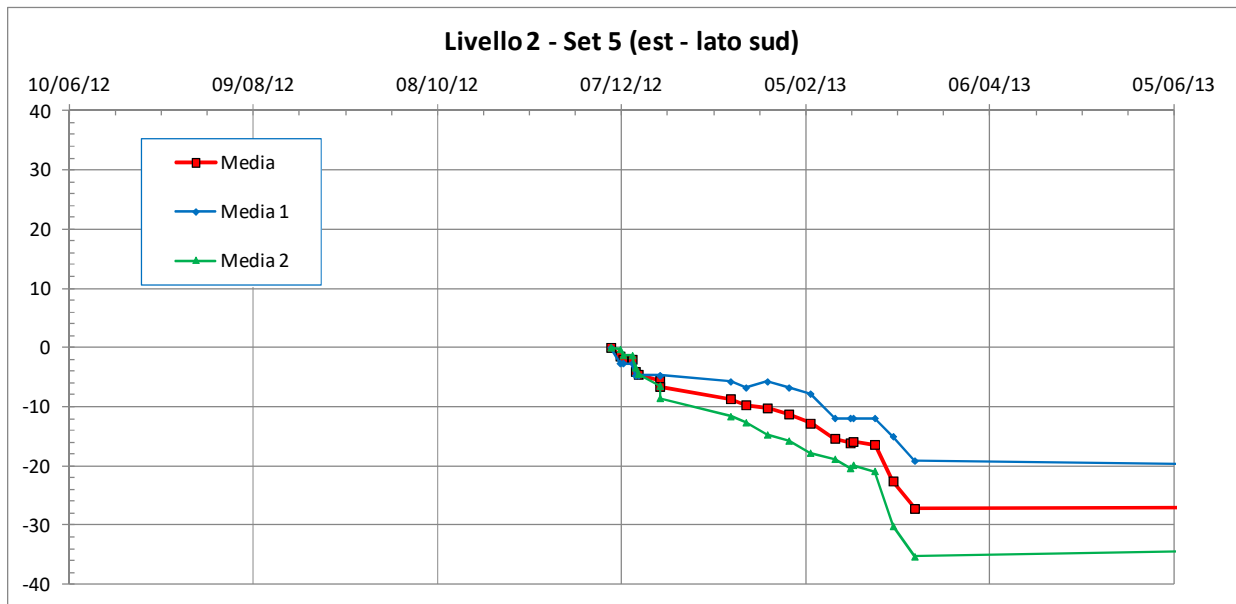
figura 7.24: Puntone est – estremità sud - Medie valutate sui 4 sensori e sulle coppie di sensori

I valori registrati appaiono tutti coerenti. Si fa presente che il sensore 03 è stato accidentalmente danneggiato mentre il sensore 04 è stato sostituito, presumibilmente erroneamente.

I risultati appaiono congruenti fra loro e congruenti con i risultati rilevati alla estremità opposta del medesimo contrasto.

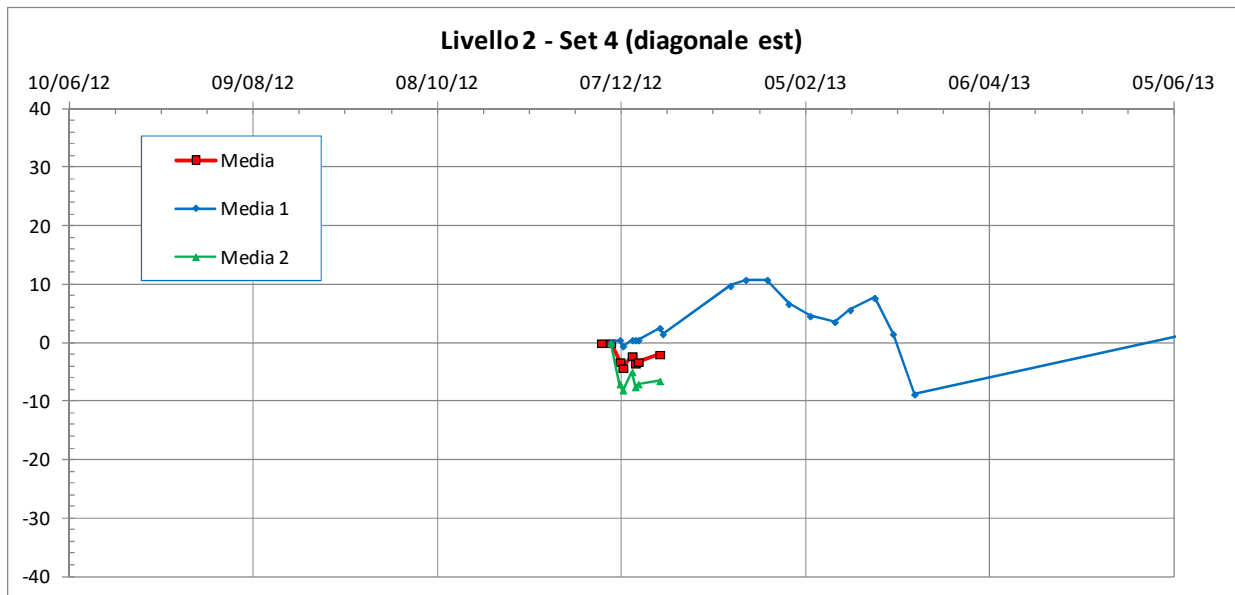
*figura 7.26: : Puntone diagonale ovest - Medie valutate sui 4 sensori e sulle coppie di sensori*

Il sensore 02 ha smesso improvvisamente di funzionare a partire dal 20 dicembre 2012; il sensore 03 nelle misure effettuate in concomitanza dello stato di consistenza ha fatto registrare valori anomali. Entrambi sono stati sostituiti. E' stato sostituito anche il sensore 01.

Poiché le misure sul sensore 02 si interrompono dopo il 20/12/2012, perdono significato sia la Media 1 che la media su tutti i sensori.
