LINEA FERROVIARIA MILANO - NAPOLI NODO DI FIRENZE - PENETRAZIONE URBANA LINEA AV

Passante AV
**GALLERIE NATURALI ESEGUITE CON SISTEMA MECCANIZZATO
INTERVENTI DI SALVAGUARDIA OPERE INTERFERENTI**

Relazione sulla valutazione delle subsidenze e verifica degli effetti indotti sulle opere in superficie

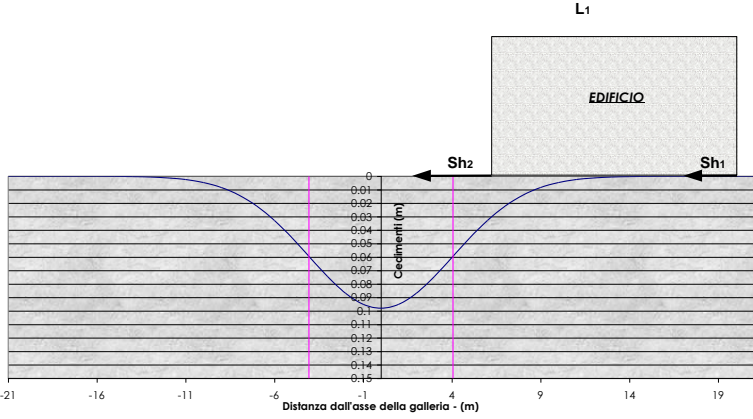
hogging a dx estensione $\epsilon_y > 0$	$ S_{h2} - S_{h1} $	L^*_1
	sagging compressione $\epsilon_y < 0$	0	0
	hogging a sx estensione $\epsilon_y > 0$	0	0

$\Delta S_h =$ si veda l'illustrazione

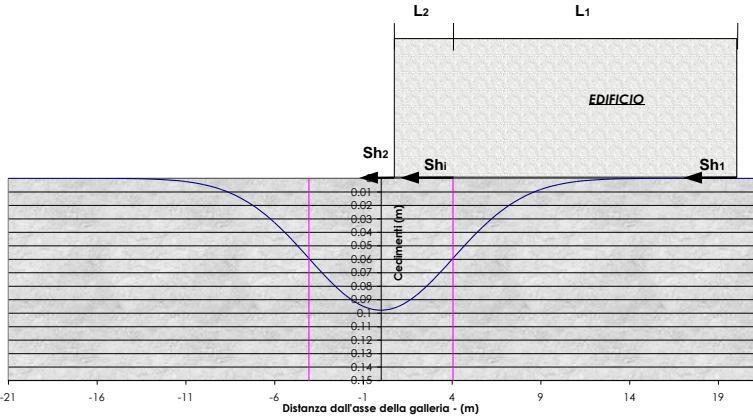
hogging a dx estensione $\epsilon_y > 0$	$ S_{hi} - S_{h1} $	L^*_1
	sagging compressione $\epsilon_y < 0$	$ S_{hi} - S_{h2} $	L_2
	hogging a sx estensione $\epsilon_y > 0$	0	0

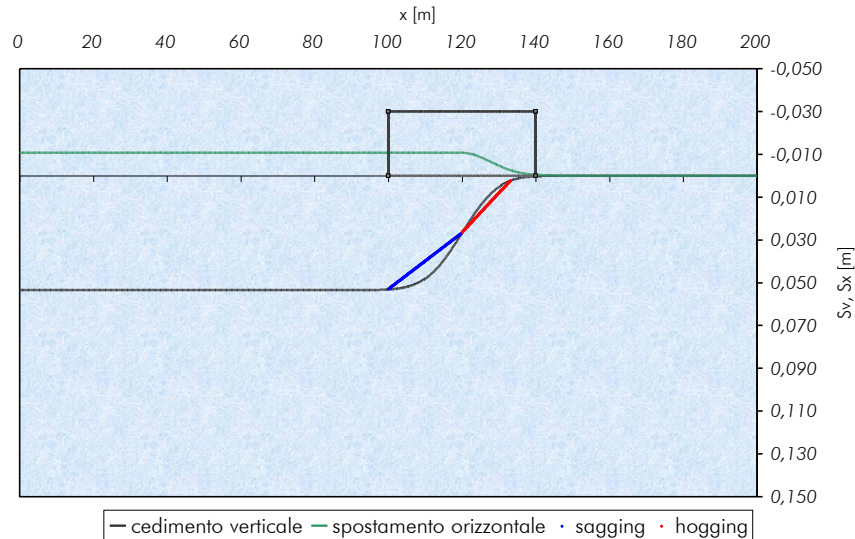
Analogamente all'analisi trasversale, s'individuano le zone di hogging e di sagging, e vengono così stimate le deformazioni di trazione impresse alla trave equivalente con cui è schematizzato il fabbricato. L'analisi viene svolta sia considerando le deformazioni orizzontali che trascurandole, considerando poi il caso più sfavorevole.

L'analisi viene svolta ripetutamente per diverse posizioni del fronte, fino ad individuare la condizione più sfavorevole.

Figura 6-6. sezione longitudinale della galleria in costruzione. Movimenti green-field, con zone di sagging ed hogging e posizionamento dell'edificio analizzato

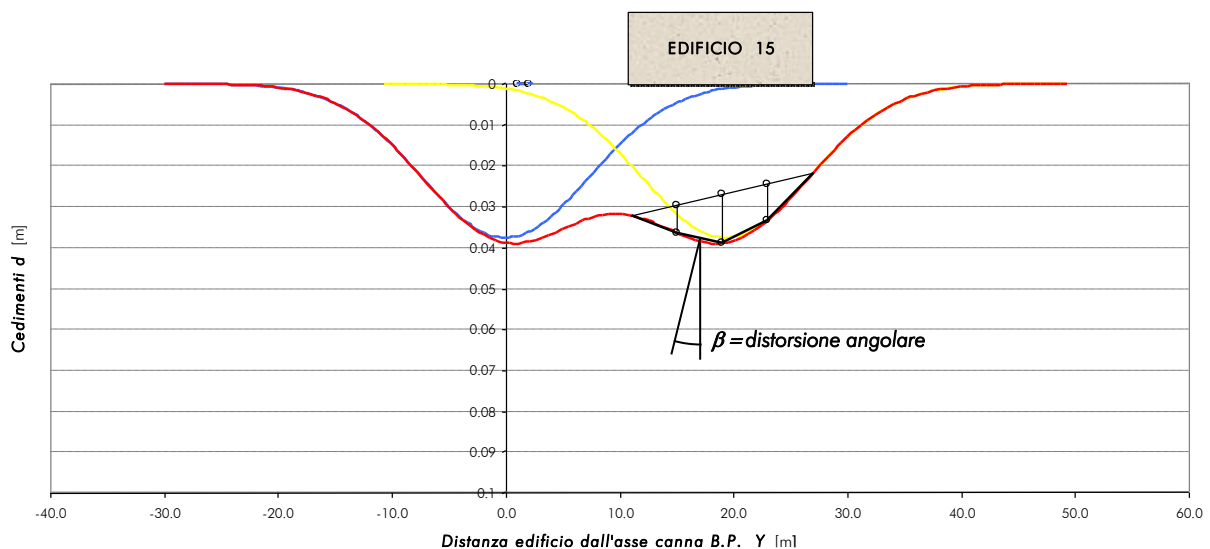
Nello specifico sono state valutate le rotazioni o distorsioni angolari massime che intervengono tra i pilastri della struttura, da cui dipendono i danni.

Il parametro stimato è rappresentato nella figura seguente.

Figura 6-7. Distorsione angolare

Per la valutazione della categoria di danno degli edifici in c.a. si è inoltre adottato un ulteriore approccio di analisi che fa riferimento al livello di distorsione angolare così come definita precedentemente.

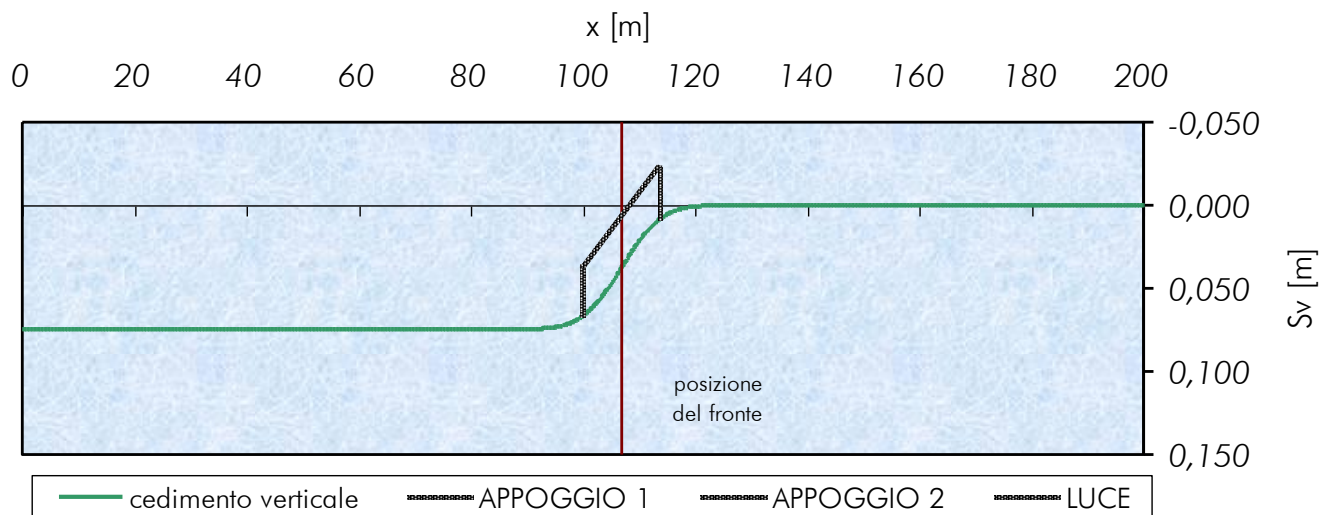
Per le infrastrutture rientranti nelle categorie D, E ed F viene svolta la stima della distorsione d/L (d = cedimento differenziale fra gli appoggi e L = luce della campata). A seconda del posizionamento del manufatto rispetto alle gallerie vengono presi in considerazione gli effetti di subsidenza trasversale o longitudinale rispetto alla galleria. La quota di riferimento per il calcolo dei cedimenti è considerata l'imposta delle platee di fondazione, non considerando in questa fase progettuale la presenza delle fondazioni profonde, eccetto per il Sottopasso di V.le Strozzi, del quale è nota la profondità dei diaframmi. Questa viene assunta come quota di riferimento per la deformata green-field.

Figura 7-1. Vista nella sezione longitudinale della galleria in costruzione con ponte sottoposto a deformazione green-field

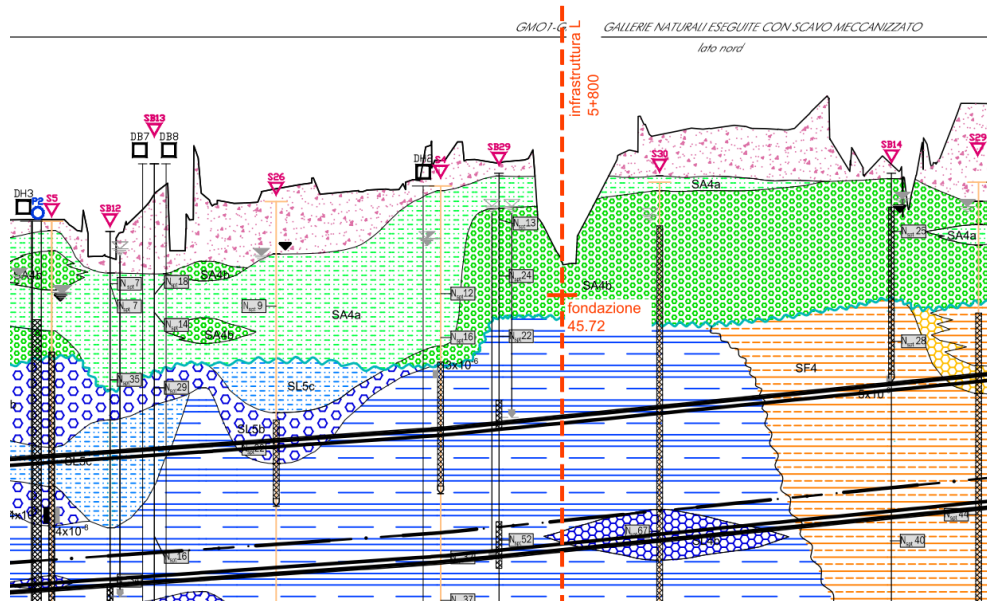
Figura 7-5. Opera L con stratigrafia

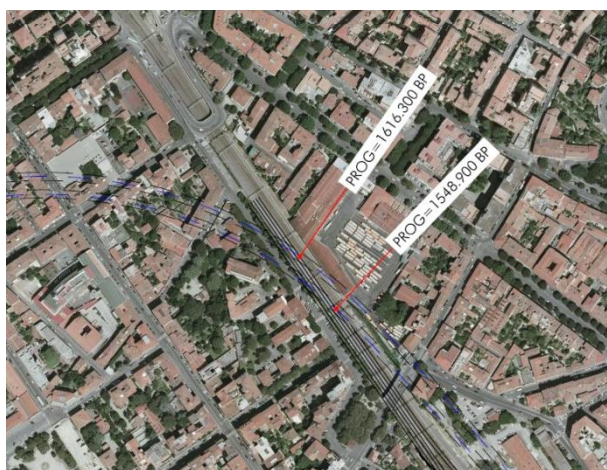
I parametri di qualità del binario indotti dagli scavi sono rappresentati in uno studio specifico, per il quale si rimanda all'elaborato NF1W.00.E.ZZ.CL.GN0200.002, del quale si riportano nel seguito le conclusioni.

Figura 8-4. Intersezione in zona Campo Marte. Progressive di riferimento per l'analisi

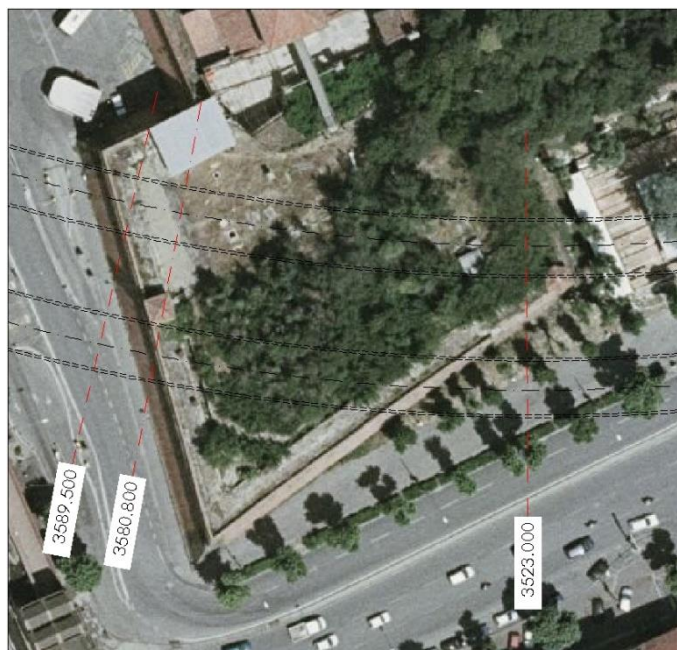
I risultati dell'analisi del danno subito dal Bastione Rastriglia della Fortezza da Basso, in seguito allo scavo delle gallerie dell'AV, indicano un'intensità di danno molto lieve nella condizione limite di esercizio, tranne in un caso che indica danno lieve (Cat.max. 2 con V_p=0.4%). Negli altri casi le categorie di danno risultano sempre ≤ 2 tranne per la condizione V_p = 1.5 e k=0.35 (condizione limite), per la quale si raggiunge la categoria 3, e per la condizione V_p = 1.0 e k=0.35 in un solo caso.

Figura 10-4. Sezioni di analisi Bastione Rastriglia

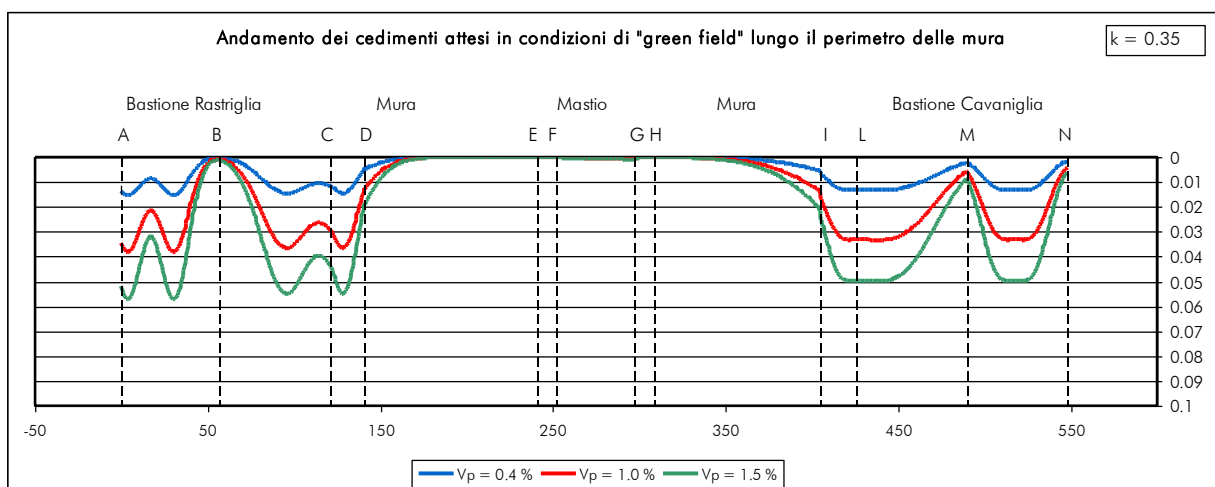
Illustrazione 22: Cedimenti della Cinta muraria: Bastione Rastriglia –Bastione Cavaniglia

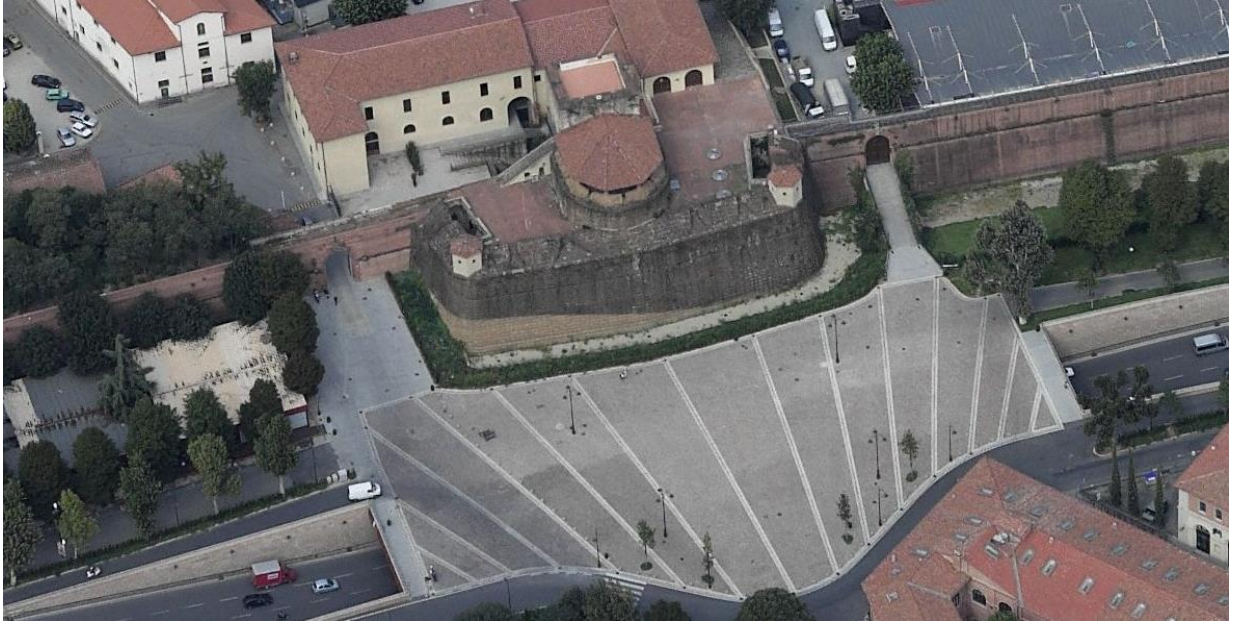
Figura 10-8. Cinta muraria della Fortezza da Basso: Mastio

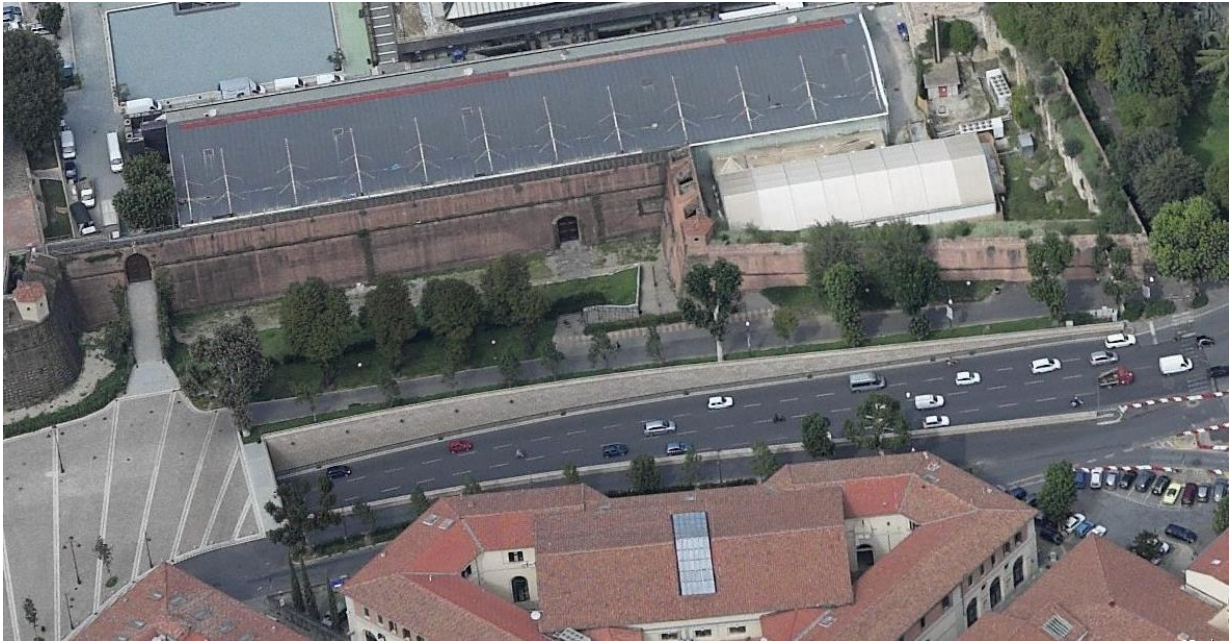
Figura 10-10. Cinta muraria della Fortezza da Basso: Mastio – Bastione Cavaniglia

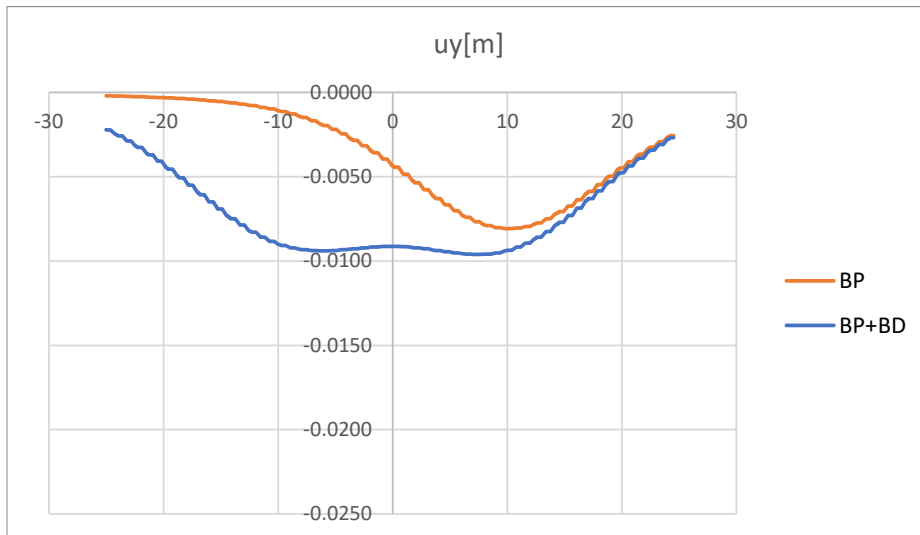
Figura 11-54: Infrastruttura A. Modello MC. Risultati. Spostamenti verticali

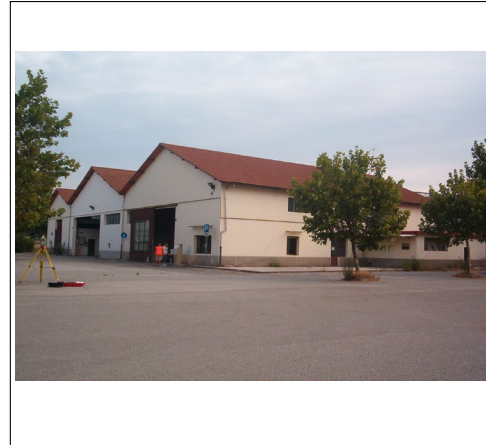
EDIFICIO n. 7	
Informazioni Edificio	
Destinazione d'uso	Tipo di struttura
capannone industriale	cemento armato
Altezza (m)	Lunghezza (m)
9	50
Informazioni Tracciato	
B.P.	
Distanza asse canna-intradosso edificio (m)	20,90

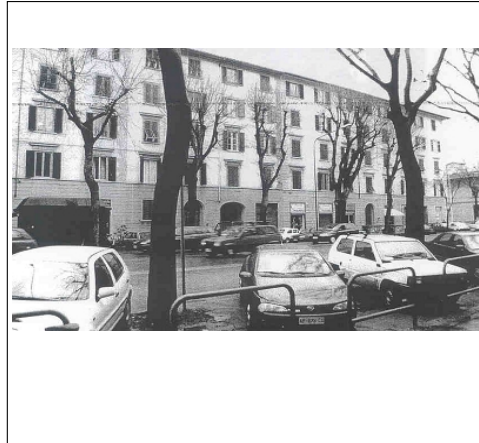
EDIFICIO n. 117			
Informazioni Edificio			
Destinazione d'uso		Tipo di struttura	
commerciale - residenziale		muratura	
Altezza (m)		Lunghezza (m)	
22,2		42	
Informazioni Tracciato			
B.P.			
Distanza asse canna-intradosso edificio (m)		22,70

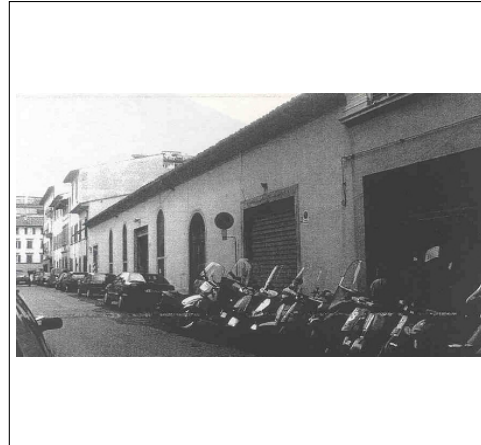
EDIFICIO n. 119	
Informazioni Edificio	
Destinazione d'uso	Tipo di struttura
residenziale	muratura
Altezza (m)	Lunghezza (m)
6,6	38
Informazioni Tracciato	
B.P.	
Distanza asse canna-intradosso edificio (m)	22,99

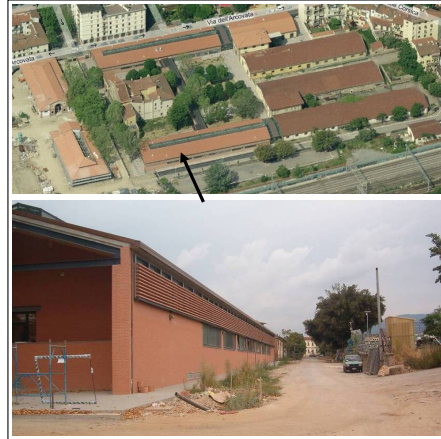
EDIFICIO n. 179 nuovo - loc. interrati analisi in asse galleria B.P.

Informazioni Edificio	
Destinazione d'uso	Tipo di struttura
Scuola	cemento armato
Altezza (m)	Lunghezza (m)
13.07	7.8
Informazioni Tracciato	
B.P.	
Distanza asse canna-intradosso edificio (m)	15.54

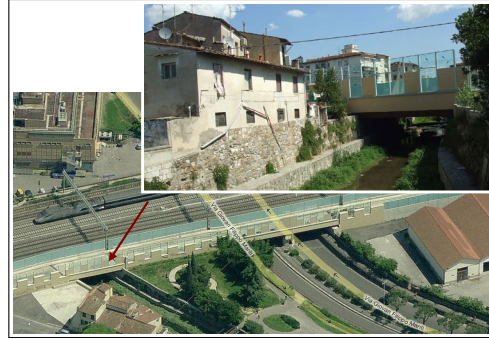
EDIFICIO n. C						
Informazioni Edificio						
Destinazione d'uso			Tipo di struttura			
ponte ferroviario						
Altezza (m)			Lunghezza (m)			
13,2						
Informazioni Tracciato						
B.D.						
Distanza asse canna-intradosso edificio (m)			15,68			
Cedimento Verticale Massimo del terreno d_{max} (m)						
Dati di input	K=0.35			K=0.50		
	$V_p(\%)=0.4$	$V_p(\%)=1$	$V_p(\%)=1.5$	$V_p(\%)=0.4$	$V_p(\%)=1$	$V_p(\%)=1.5$
B.D.	0,020	0,050	0,076	0,014	0,035	0,053

CATEGORIE DI DANNO - DISTORSIONI (%)					
Deformazioni orizzontali = 0					
	$V_p(\%)=0.4$		$V_p(\%)=1$		$V_p(\%)=1.5$
K=0.35	β_{max} [%]	Categ.	β_{max} [%]	Categ.	β_{max} [%]
B.D.	0,117	< 1/500	0,294	< 1/300	0,440
K=0.5	β_{max} [%]	Categ.	β_{max} [%]	Categ.	β_{max} [%]
B.D.	0,064	< 1/1000	0,160	< 1/500	0,240

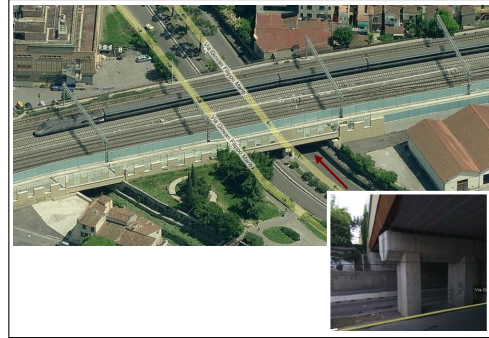
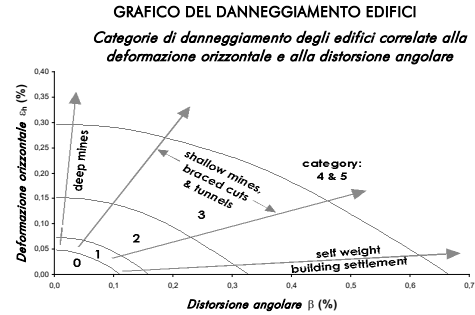
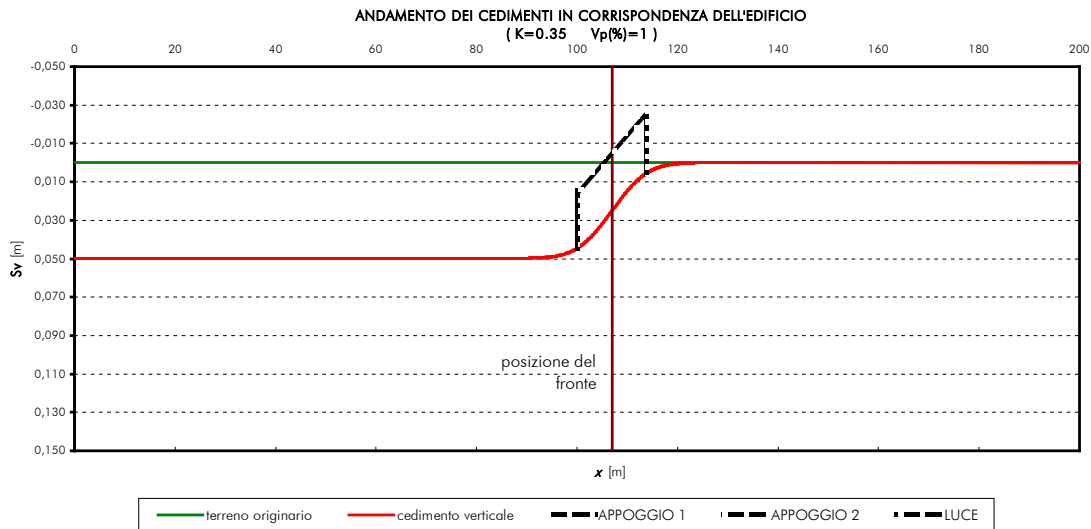
EDIFICIO n. D						
Informazioni Edificio						
Destinazione d'uso			Tipo di struttura			
ponte ferroviario			B.P.			
Altezza (m)			Lunghezza campata (m)			
13,8			13,8			
Informazioni Tracciato						
B.D.						
Distanza asse canna-intradosso edificio (m)			15,91			
Cedimento Verticale Massimo del terreno d_{max} (m)						
Dati di input	K=0.35			K=0.50		
	$V_p(\%)=0.4$	$V_p(\%)=1$	$V_p(\%)=1.5$	$V_p(\%)=0.4$	$V_p(\%)=1$	$V_p(\%)=1.5$
B.D.	0,020	0,050	0,075	0,014	0,035	0,052

CATEGORIE DI DANNO - DISTORSIONI (%)					
Deformazioni orizzontali = 0					
	$V_p(\%)=0.4$		$V_p(\%)=1$		$V_p(\%)=1.5$
K=0.35	β_{max} [%]	Categ.	β_{max} [%]	Categ.	β_{max} [%] Categ.
B.D.	0,113	< 1/500	0,283	< 1/300	0,424 < 1/150
K=0.5	β_{max} [%]	Categ.	β_{max} [%]	Categ.	β_{max} [%] Categ.
B.D.	0,062	< 1/1000	0,155	< 1/500	0,232 < 1/300
