# Passante AV Firenze Appalto Consorzio Florentia

Stato di avanzamento opere e cantieri

2 luglio 2025

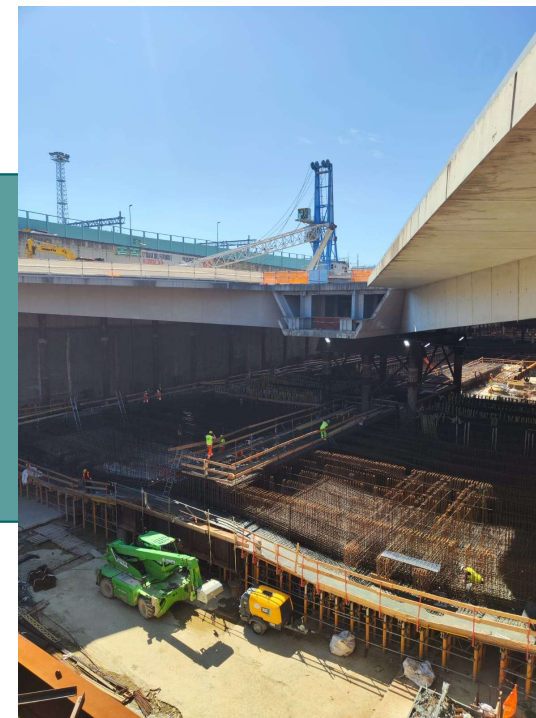
## Stazione AV

- Solaio 00
- Diaframmi perimetrali
- Rampa *kiss & ride*
- Pozzo nord

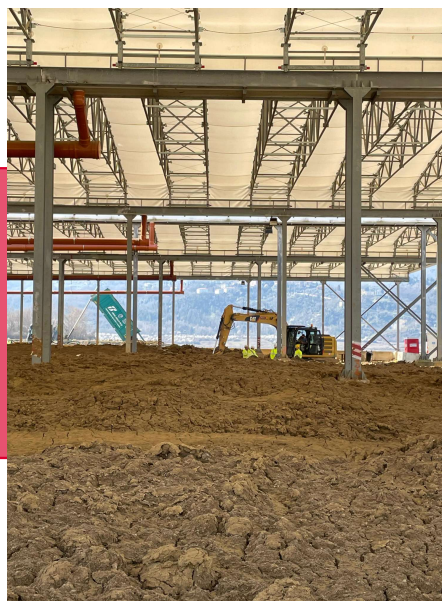
## Santa Barbara

- Stesi circa 146.369 mc di materiale per la realizzazione della collina schermo

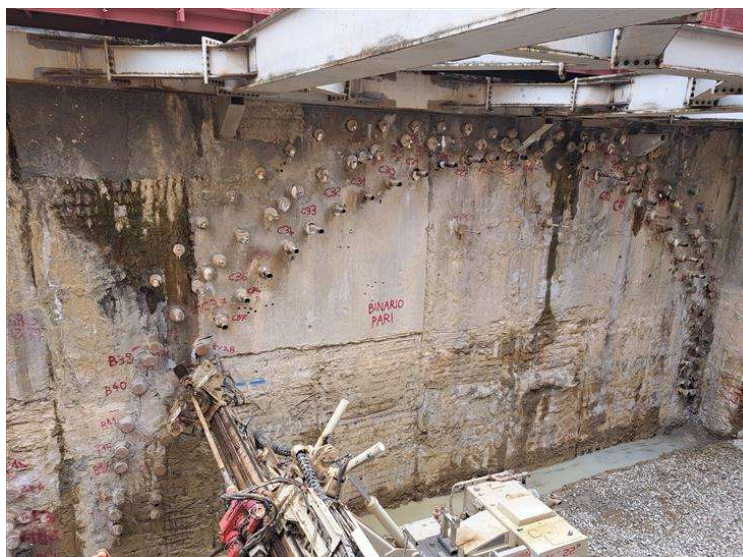
Pozzo nord - Consolidamenti

- in corso casseratura, armatura e getti travi cuscino e passerelle. Conclusa posa dei puntoni metallici. Sono stati realizzati i solai M0 e M2 della testata nord e M2 della testa sud. In corso casseratura e getto del solaio M1. Ripartiti gli scavi in testata nord, con l'esecuzione degli scavi di approfondimento dal livello di quota +30 fino a quota +26.

in corso le attività di perforazione relative al consolidamento delle gallerie pari e dispari. Quota scavo raggiunta + 24,50 mt

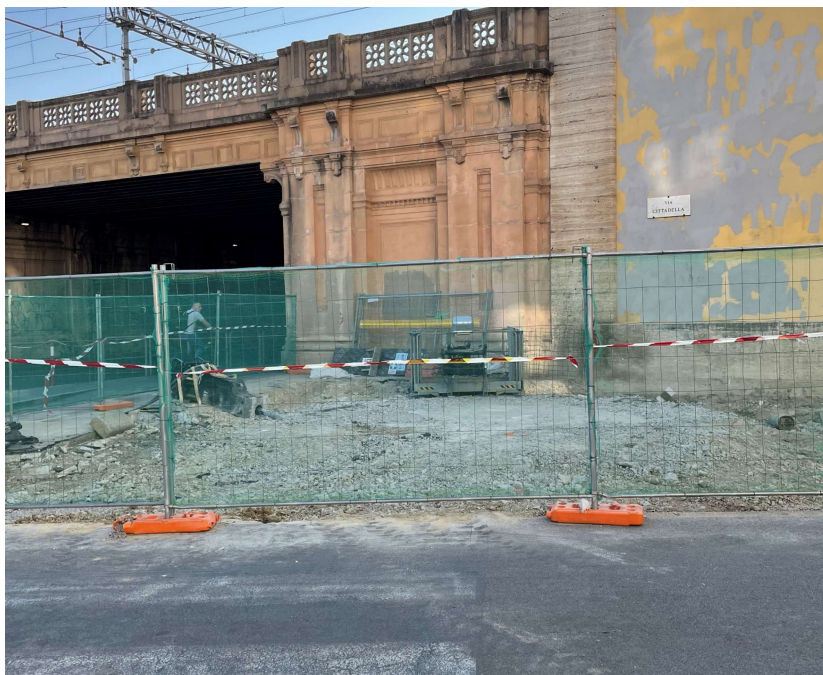
Via Cittadella

- Via Cittadella: in corso le attività di ripristino delle aree
- Via delle Ghiacciaie: è in corso il ripristino delle aree

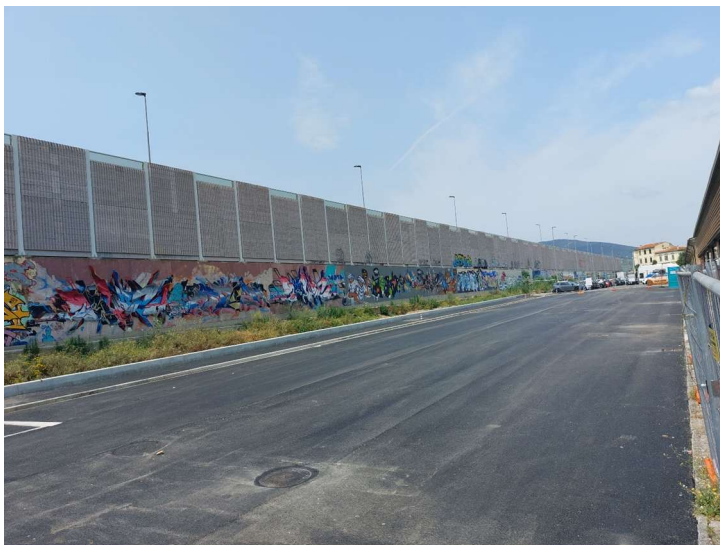
- Viale Redi: ripristino completato, in fase di riconsegna area.
- Via del Sodo: tempistiche di esecuzione dell'intervento da concordare con il Comune di Firenze.
- Scuola Ottone Rosai: ripristino completato, in fase di riconsegna aerea.
- By-pass del torrente Mugnone: sono in corso le attività di cantierizzazione, nonché le prime fasi dell'intervento.

Scuola Ottone Rosai  
Ripristino aree

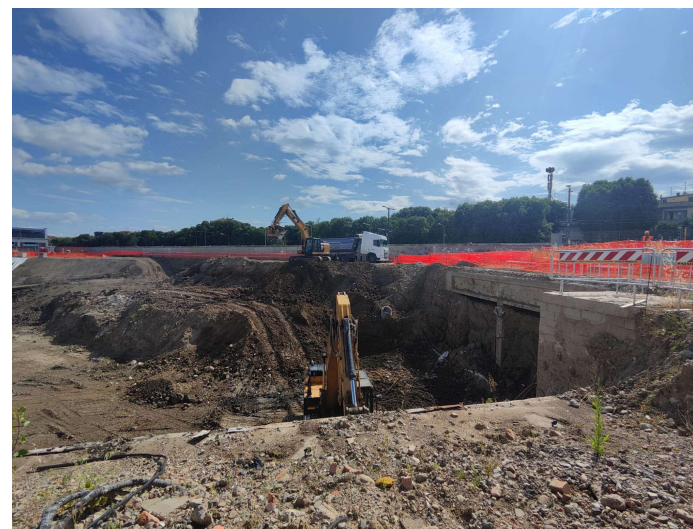
By-pass torrente Mugnone  
Attività in corso
